BEAD-air

RAPPORT PUBLIC D'ENQUÊTE TECHNIQUE

BEAD-air-A-2007-010-A

Date de l'événement	5 avril 2007
Lieu	Faya-Largeau (Tchad)
Type d'appareil	Mirage F1 CT
Immatriculation	F-UHQZ
Organisme	Armée de l'air - Commandement des forces aériennes
Unité	Régiment de chasse 02.030 « Normandie-Niemen »

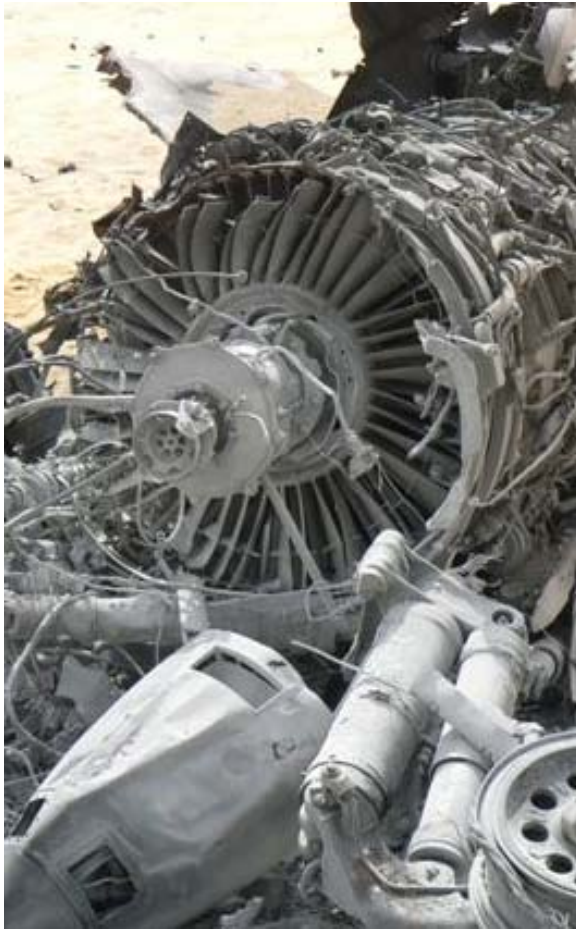
Le premier étage du compresseur est partiellement ensablé. Les extrémités des aubes sont tordues dans le sens de la rotation du moteur. Certaines aubes ont été impactées de façon irrégulière. Le dernier étage de la turbine et le diffuseur ne présentent pas de trace apparente de détérioration.

Photo n° 1 : Premier étage du compresseur

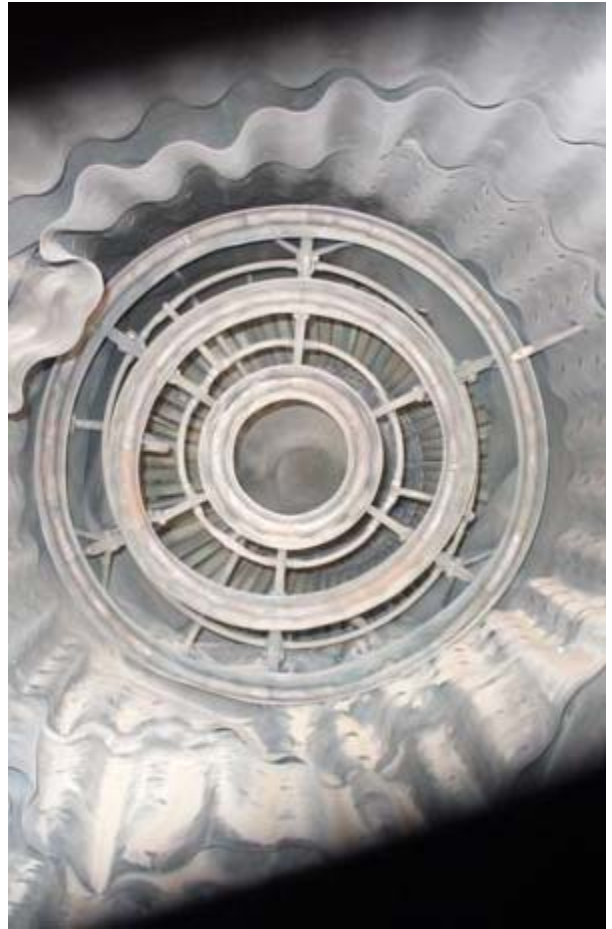
Photo n° 2 : Diffuseur du dernier étage de la turbine

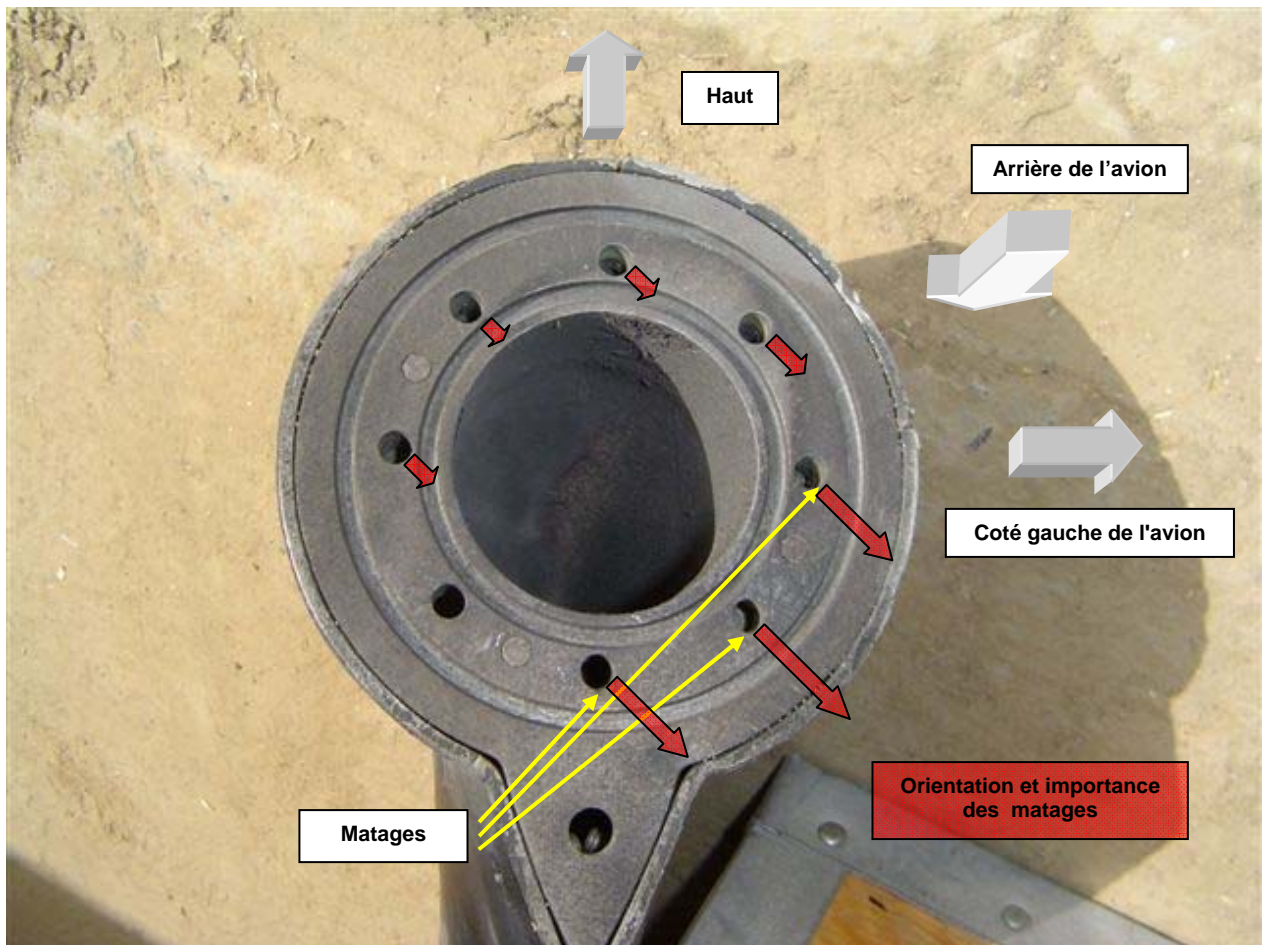
La perche de ravitaillement est dépourvue de la valve de remplissage. La surface de jonction de la perche avec la valve ne présente pas de déformation. Chaque logement de vis fusible de la perche présente une trace de matage à l'extrémité avant du fraisage, orientée du haut droit vers le bas gauche. L'intensité des matages augmente selon ce même axe (voir schéma ci-après).

Photo n° 3 : Perche de ravitaillement (vue de face)

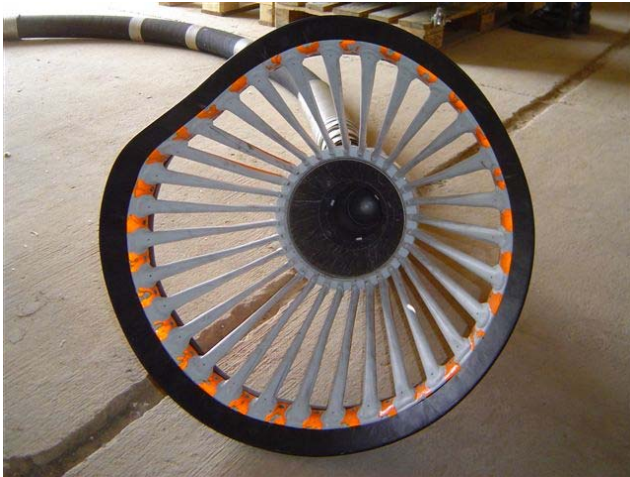
Le panier de ravitaillement du C135 FR a été un peu déformé¹⁷. Tous ses composants sont en place. Le tuyau souple est déchiré à sa base sur la moitié de sa section.

Photo n° 4 : Déformation du panier

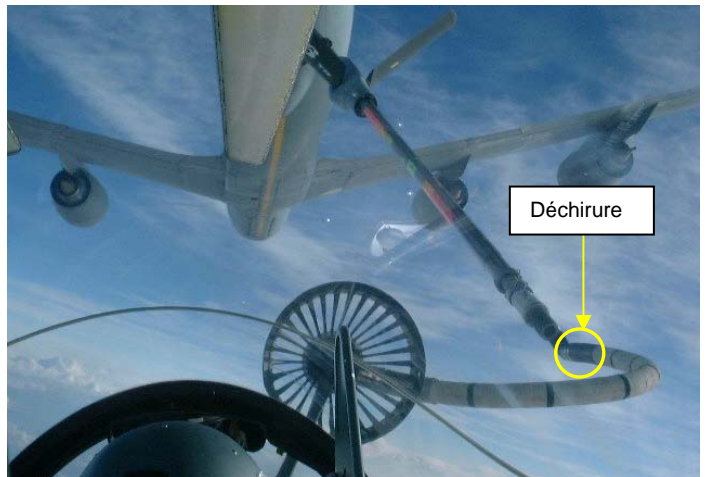
Photo n° 5 : Localisation de la déchirure du tuyau

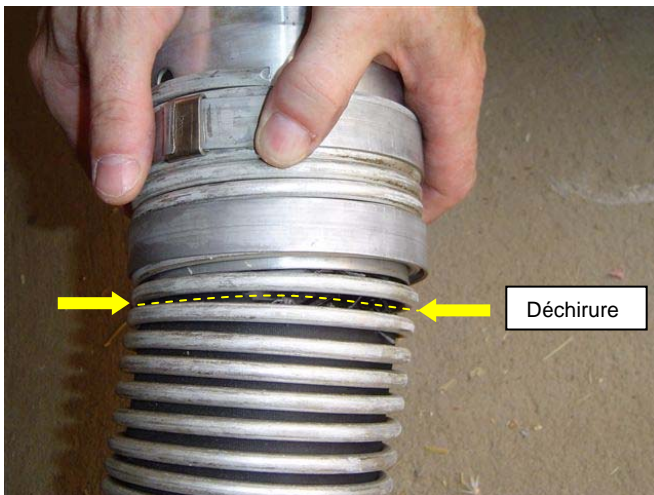
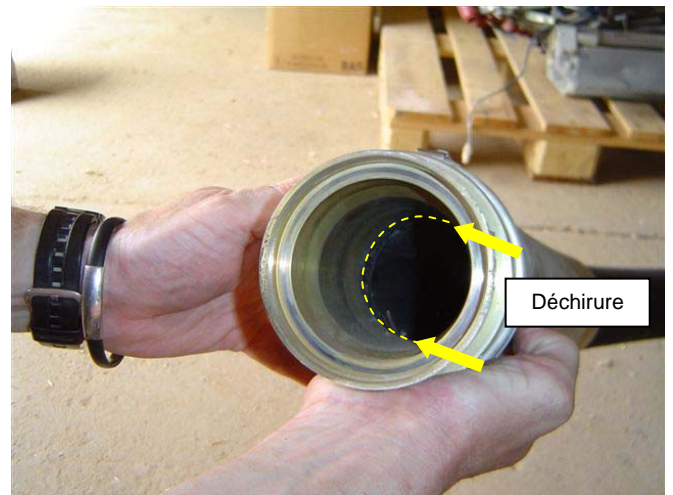
Photo n° 6 et 7 : Localisation de la déchirure du tuyau (détails)

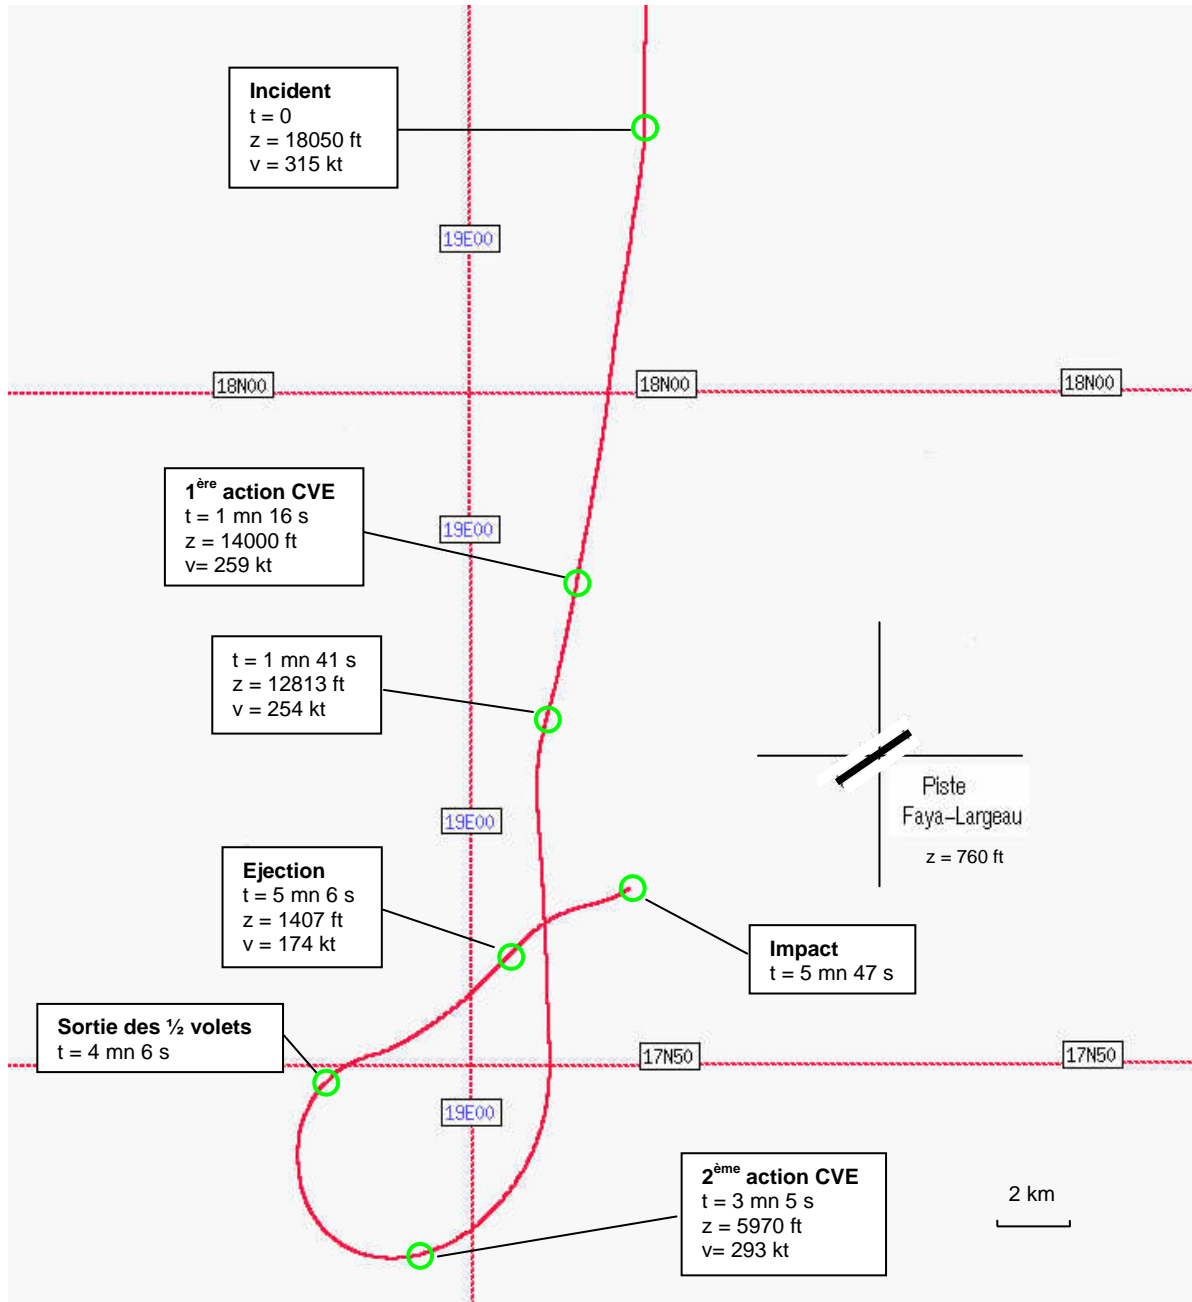
Le plan d'action est l'atterrissage sur le terrain de Faya-Largeau. Le leader guide l'avion en difficulté en lui faisant décrire un virage de 270° par la droite afin de le conduire sur une longue finale de type moteur douteux en CVE et lui faire perdre de l'altitude. La trajectoire décrite éloigne l'avion d'environ 9 Nm de la piste.

L'incident de ravitaillement a eu lieu à environ 10 Nm du terrain de Faya-Largeau, à une altitude de voisine de 18000 ft. La hauteur de l'avion par rapport au terrain était alors proche de 17000 ft. La finesse de l'avion au cours de cette phase du vol a été pénalisée par la traînée induite due à la présence du réservoir pendulaire. L'éloignement d'environ 9 Nm de la piste lors du virage de 270° par la droite et la conservation du réservoir pendulaire n'ont pas permis l'exécution de l'approche finale jusqu'à son terme.

L'hypothèse selon laquelle la trajectoire décrite et la configuration de l'avion n'ont pas permis d'optimiser le potentiel d'énergie disponible à l'issue de l'incident de ravitaillement est CERTAINE.

Figure n° 1 : Trajectoire
