Bureau enquêtes accidents pour la sécurité de l'aéronautique d'État

Rapport d'enquête de sécurité

M-2022-23-A

Date de l'évènement :	3 novembre 2022
Lieu :	Golfe de Guinée
Type d'appareil :	Schiebel S100
Organisme	Marine nationale

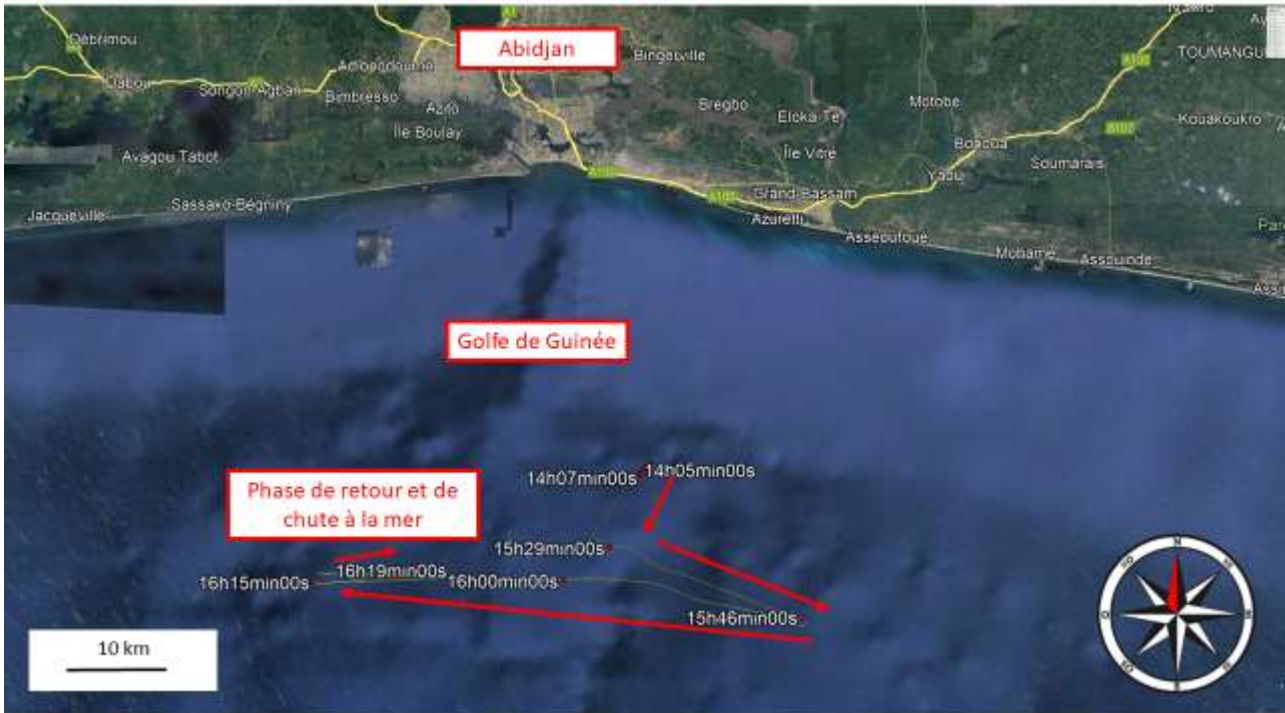
Figure 1 : trajectoire

À 16h16, alors que le drone est encore situé à environ 8 Nm du PHA à une altitude de 1 700 ft et qu'il vole en mode automatique en direction du navire, le nombre de tours moteur baisse momentanément de 7 100 tr/min à 5 600 tr/min. Les alarmes *Free Wheel Opened* et *ECU reset* retentissent et informent l'équipage d'un dysfonctionnement. Toutefois, le régime moteur revient rapidement à une valeur nominale de 7 100tr/min et les alarmes s'effacent. L'équipage décide de ramener le drone sur le PHA et de le poser.

À 16h20, les tours moteur chutent définitivement et le moteur se coupe. De nombreuses alarmes s'allument, le pilote reprend le drone en mode manuel et essaie de maintenir une trajectoire d'autorotation pilotée. Le vol du drone S100 se termine en mer en moins d'une minute.

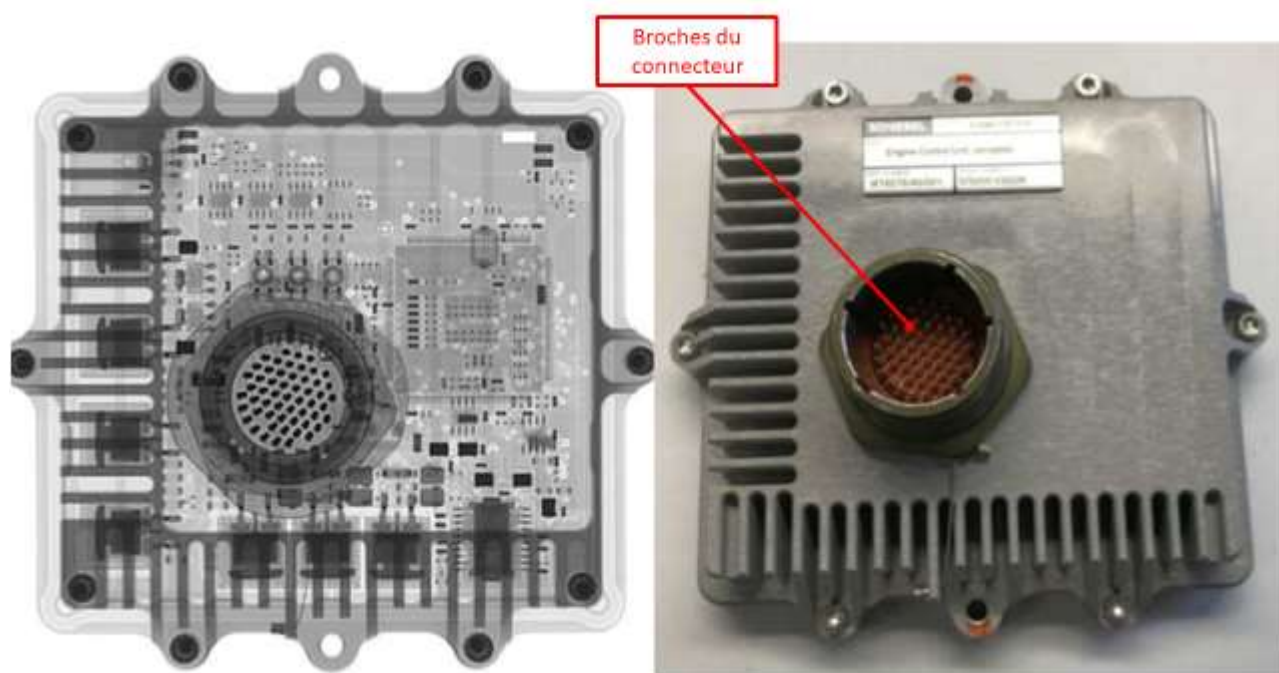
Figure 7 : ECU passé aux rayons X

L'ECU n°226 a été expertisé par le constructeur. L'inspection visuelle a été jugée satisfaisante. La présence de toutes les broches du connecteur a bien été constatée. Par ailleurs, la radiographie à rayons X n'a révélé ni fissure ni signe de choc ou de déformation sur le carter.

Les essais sur pot vibrant ont été effectués avec succès aux températures de 20 °C, 70 °C et 80 °C. Le test fonctionnel du dispositif de surveillance, *watchdog*¹⁵, est également satisfaisant, avec une réinitialisation, en moins de 50 ms conformément aux attentes.

L'ECU n°226, impliqué dans le second évènement, suite à une panne moteur associée à l'alarme ECU Reset, a été expertisé par le constructeur. Sans défaut détecté, cet ECU semblait fonctionner nominalement.

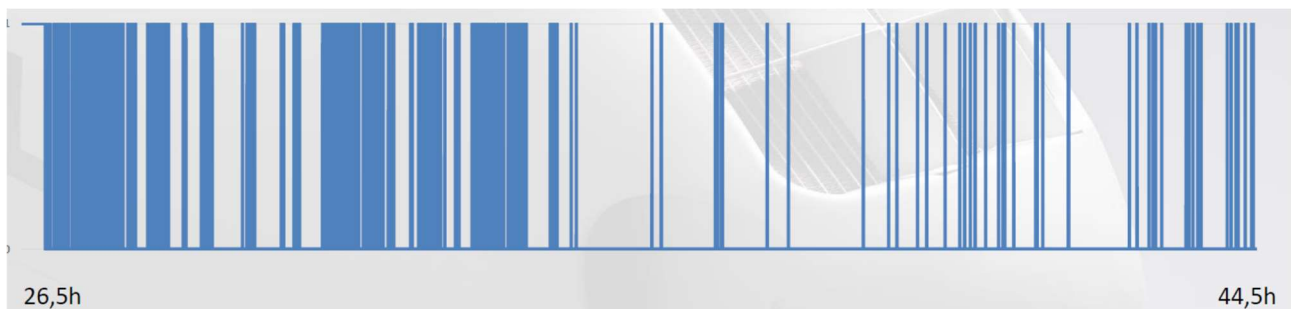
Figure 8 : séquences de réinitialisation de l'ECU (en blanc)

Après une durée de 26,5 heures d'essais effectués en chambre climatique à une température de 85 °C, l'ECU n°226 commence à présenter des dysfonctionnements. Dans un premier temps, ces dysfonctionnements se traduisent par une simple réinitialisation, mais par la suite, le taux de réinitialisation augmente progressivement, pour se répéter plusieurs fois par seconde.

La tension d'alimentation reste conforme durant tout ce cycle. Une relation est constatée entre ces réinitialisations de l'ECU et le *watchdog*. Les mises à zéro du compteur du *watchdog* ont lieu toutes les 89 ms au lieu des 20 ms attendues. Si la mise à zéro du *watchdog* n'intervient pas avant 50 ms, ce dernier réinitialise l'ECU. De plus, la communication avec la régulation du moteur n'est plus fonctionnelle. La vérification du *watchdog* montre une fréquence de fonctionnement anormale. Cette défaillance a pour origine le *Phase Locked Loop*¹⁶ (PLL) de l'ECU.

Le PLL est le circuit électronique qui génère un signal d'horloge de sortie avec une fréquence précise qui se base sur le signal de référence d'un quartz. Ce signal de l'horloge est le signal électrique qui synchronise les opérations de tous les composants de l'ECU. C'est également le quartz d'horloge qui fournit un signal stable et précis permettant au processeur de synchroniser et de contrôler les opérations. Ce signal de référence est comparé avec la sortie de l'oscillateur dans le comparateur de phase et toute différence de phase est utilisée pour ajuster la fréquence de l'oscillateur.

Or, l'analyse du cristal à quartz révèle une absence d'oscillation. En cas de défaillance du quartz, c'est l'*Internal Free-Running Phase Locked Loop* (IFR-PLL) qui prend le relais et fonctionne de manière autonome, sans aucune référence externe pour maintenir sa fréquence et sa phase. Ce dispositif utilise l'oscillation d'un circuit analogique RLC¹⁷. Dans le cas de l'ECU, cette fréquence d'oscillation se situe entre 2 et 10 MHz alors que la fréquence du quartz est de 40 MHz. Avec une fréquence de fonctionnement réduite, l'exécution de l'ECU est ralentie et la mise à zéro du *watchdog* n'est plus assurée dans le délai maximum de 50 ms.

En reproduisant le test à une température de 100 °C, ce comportement est observé de manière plus rapide.

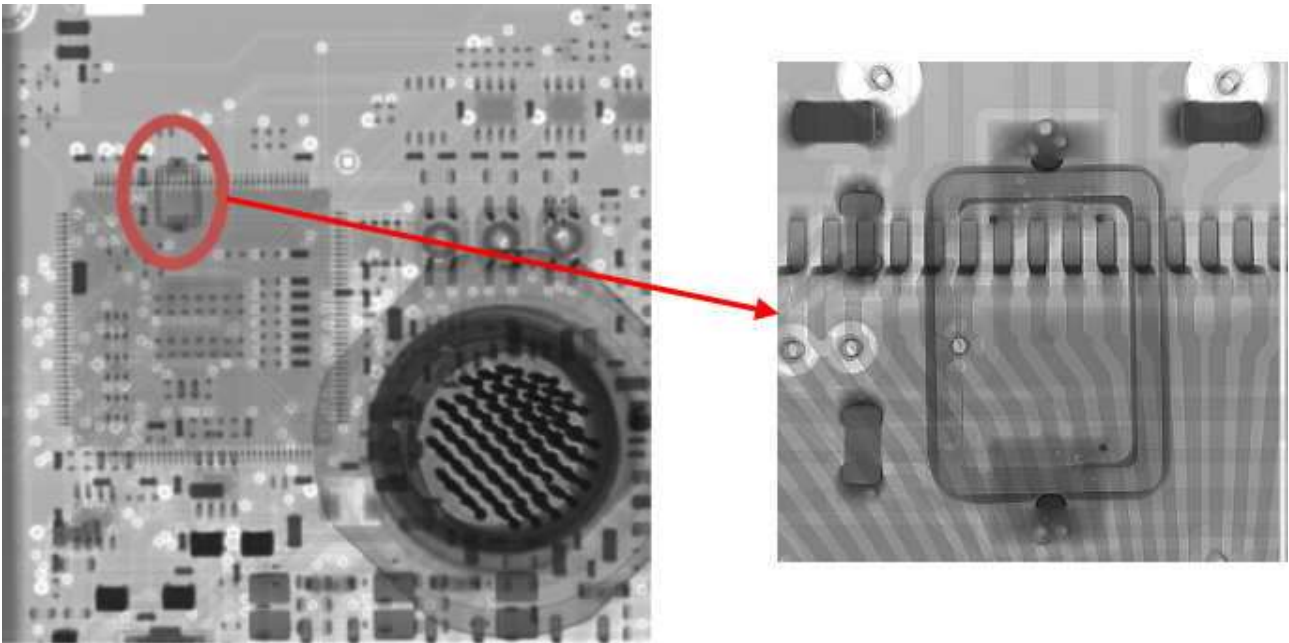
Figure 9 : quartz de l'oscillateur

Le quartz de l'oscillateur ne présente pourtant pas d'anomalie. Tous les quartz des ECU incriminés proviennent cependant d'un même lot. Dans des conditions d'emploi où la température est élevée, certains quartz arrêtent d'osciller sans que les expertises n'en déterminent la raison.

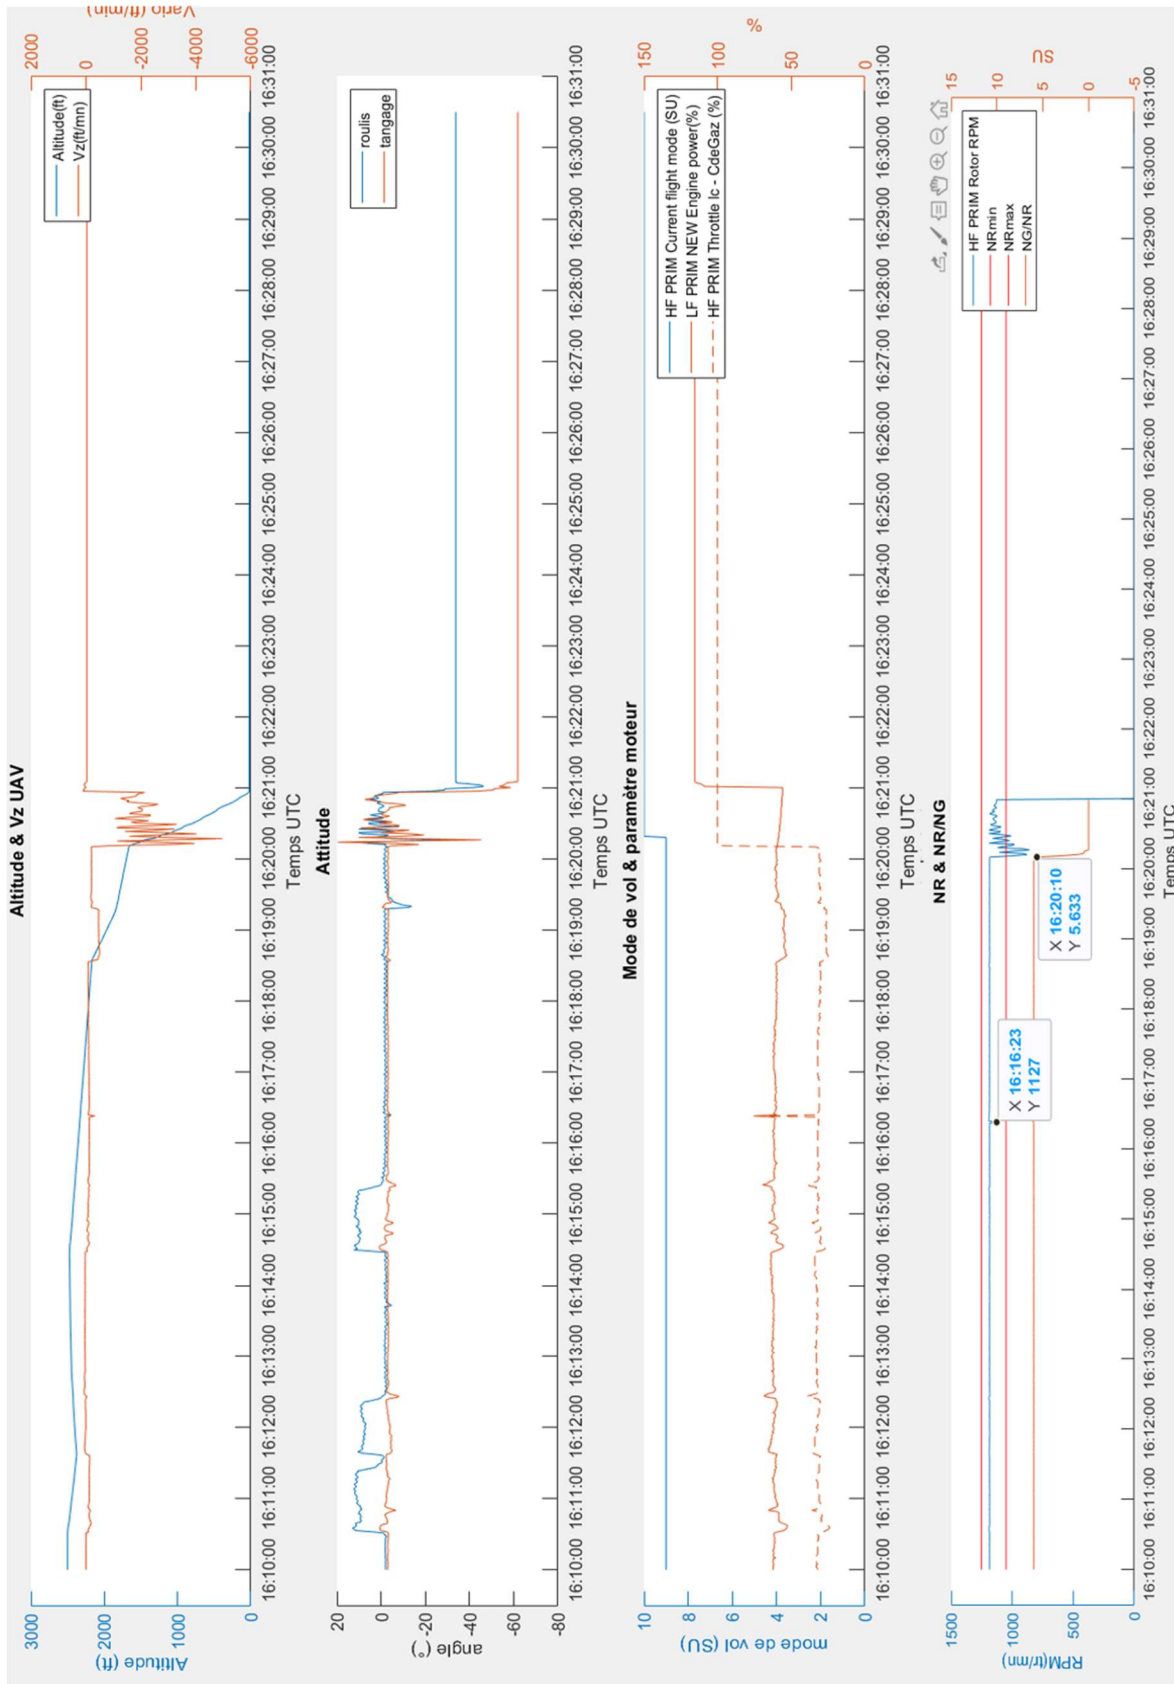
Figure 10 : Courbes des données de vol.

Les alarmes *Free Wheel Opened*¹¹ et *ECU reset* interviennent à 16h16'26''. Le régime moteur chute à 5 300 tr/min puis revient rapidement au nominal à 7 100tr/min et les alarmes s'effacent. Alors que le régime moteur chute, le déclenchement de la roue libre assure la préservation du régime rotor.

À 16h20'10'', de nombreuses pannes apparaissent en particulier *power limit reached*¹² et *engine communication fail*¹³ associées à une valeur de commande de gaz¹⁴ qui passe à 100 %. On constate alors une chute brutale du régime moteur en moins de 10 s, associée à un taux de chute du drone important de 4 000 ft/mn qui se stabilise ensuite autour de 2 500 ft/mn. Le télépilote agit sur les commandes de vol pour créer les conditions d'autorotation, conduisant à des oscillations des tours rotor. L'arrêt du moteur entraîne des pannes électriques. Les tours rotors sont maintenus via le taux de chute du drone en autorotation. Les batteries continuent de fonctionner et le niveau de tension délivré est maintenu à un niveau standard jusqu'à la fin.

Par ailleurs, les paramètres enregistrés par l'ECU (pression carburant et pression d'admission) sont figés à partir de l'apparition de la panne, ce qui est un symptôme d'une rupture de communication entre l'ECU et le FCM. Les paramètres d'environnement (T°, humidité, etc...) de l'ECU ne sont pas anormaux avant l'apparition de la panne et sont cohérents avec le reste du vol.

À 16h20'19'', le pilote change le mode de pilotage du drone, passant du mode automatique au mode manuel durant la phase d'autorotation. Cela est sans effet significatif sur la gestion de la trajectoire du drone. A 16h20'55', le drone percute l'océan et coule.

Après l'apparition d'alarmes associée à un dysfonctionnement de l'ECU, le moteur s'arrête. Le drone passe en autorotation et percute la surface de l'eau 45 s après l'arrêt du moteur.
