# Bureau enquêtes accidents pour la sécurité de l'aéronautique d'État

## Rapport d'enquête de sécurité

A-2019-03-I

Date de l'évènement	20 mars 2019
Lieu	Base aérienne 113 de Saint-Dizier (Haute-Marne)
Type d'appareil	Rafale B
Organisme	Armée de l'air

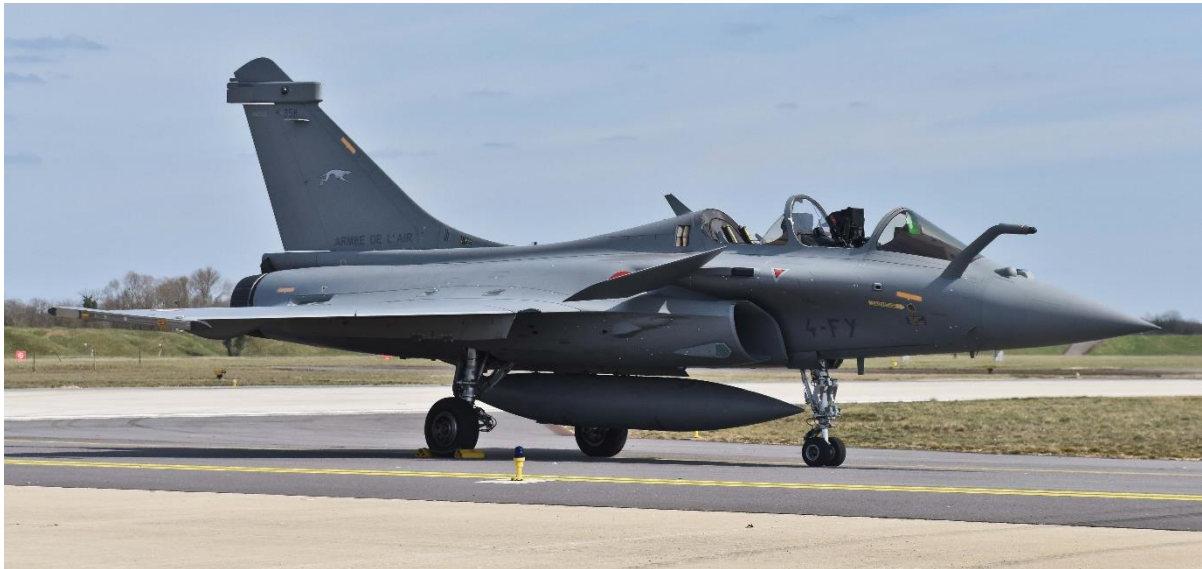
Figure 2 : cliché de l'aéronef après le poser et l'évacuation par le pilote

L'aéronef ne dispose plus de ses surfaces transparentes de verrière et présente des traces de résidus de poudre. Le cadre de la verrière est déformé et des conduites de désembuage de la place arrière se sont rompues. Le siège arrière est manquant.

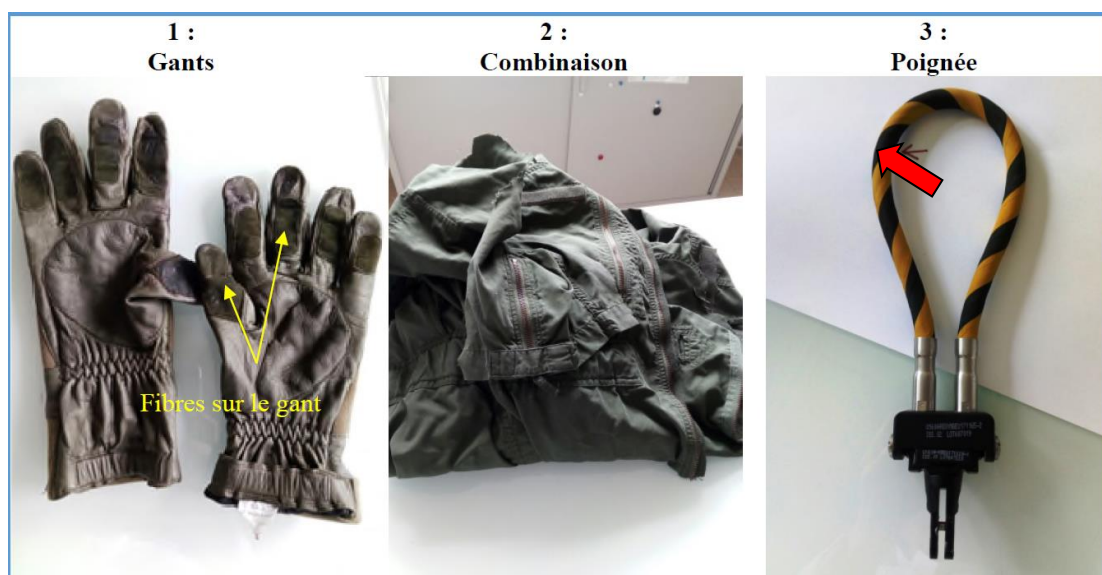
L'examen approfondi de la poignée montre la présence de fibres à l'intérieur de la boucle (flèche rouge sur la figure 10). Les fibres prélevées et analysées indiquent qu'elles proviennent de l'intérieur pelucheux des gants du passager.

Figure 10 : localisation sur les gants des fibres similaires retrouvées à l'intérieur de la poignée d'éjection

La poignée d'éjection a été activée par la main du passager puis elle a été séparée du siège par un effort supérieur à 500 daN.

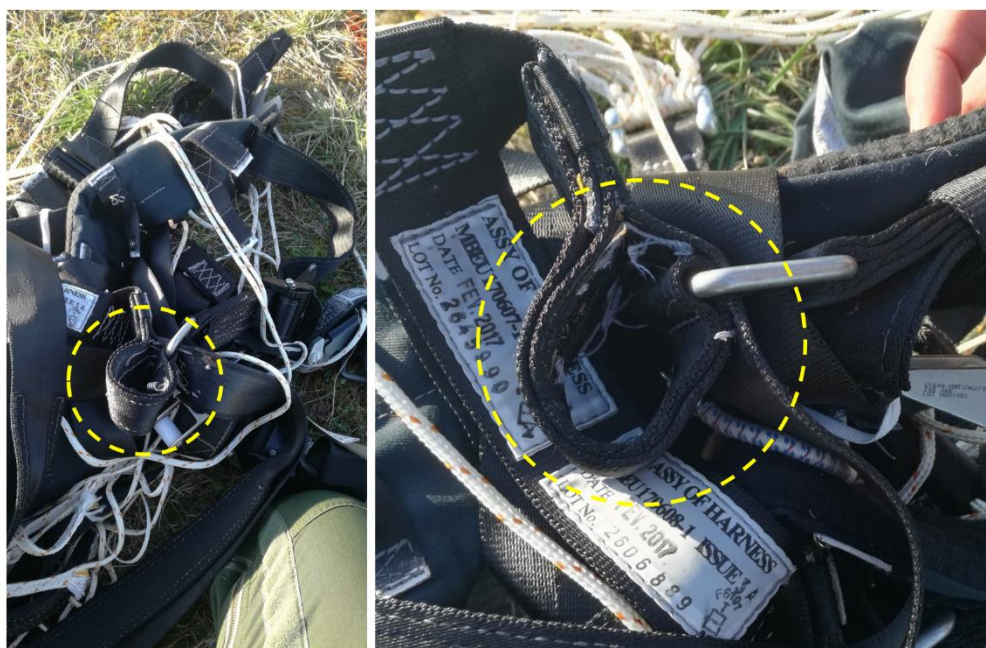
Les constatations faites sur le harnais après l'éjection montrent des décousures partielles du harnais au niveau des épaules.

Figure 12 : décousures visibles sur le harnais du passager après éjection

Ces décousures proviennent d'un glissement des élévateurs du parachute lors de la mise en tension pendant la phase d'éjection. Ce glissement est la conséquence d'un serrage du harnais trop faible pour la morphologie de l'éjecté.

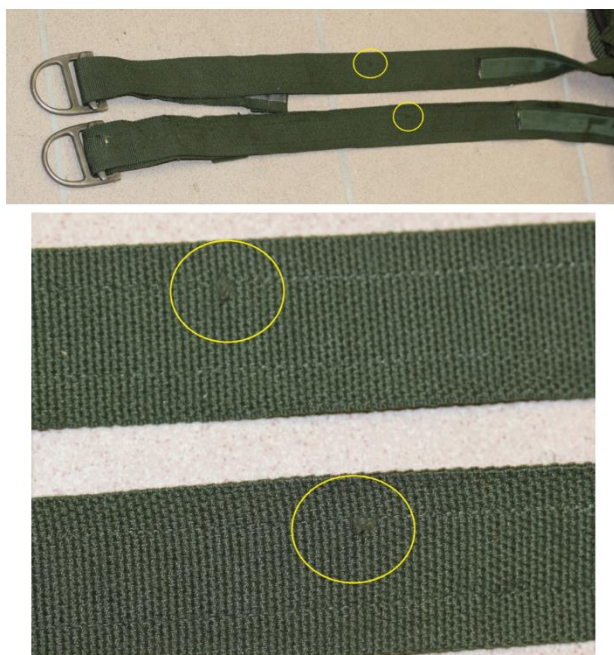
DGA TA a identifié sur le gilet de combat de légers endommagements symétriques au milieu des sangles inguinales.

Figure 16 : marquages des sangles inguinales du gilet de combat

**Les sangles inguinales du gilet de combat sont passées sous la poignée d'éjection après la traction de cette dernière. Cette configuration a permis d'appliquer un effort supérieur à 500 daN lors de l'ouverture du parachute du passager et la rupture de la biellette de la poignée d'éjection ainsi que l'endommagement du boîtier de tête du siège éjectable.**

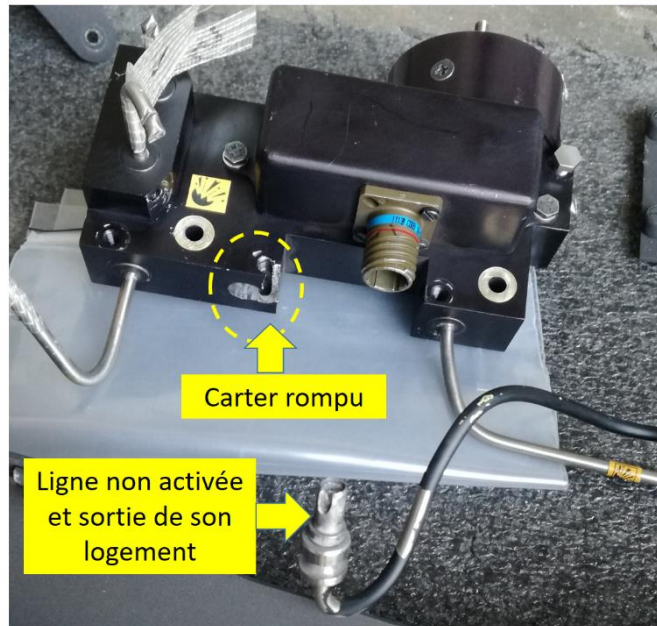
Ce dysfonctionnement interne est d'origine pyrotechnique. L'onde de détonation n'a pas été transmise d'un composant interne vers d'autres. Ainsi l'ordre pyrotechnique n'a pas permis d'activer la ligne entre le séquenceur et le siège avant (Cf. paragraphe 2.1.7.2) et a occasionné le déplacement interne d'une pièce qui en prenant appui sur la ligne et sous l'effet de la déflagration a occasionné la rupture du carter du sélecteur à l'endroit où la ligne est maintenue.

Cette rupture a eu lieu en raison d'un serrage incomplet de la vis de retenue de la ligne dans le corps du sélecteur.

Le dysfonctionnement interne est lié à un fonctionnement non nominal d'un composant pyrotechnique qui a évolué suite à l'adoption de deux amendements mineurs approuvés en 2007 et 2008.

Figure 21 : cliché de la ligne et du sélecteur de séquence

L'origine du dysfonctionnement interne du séquenceur réside dans l'adoption de deux amendements approuvés en 2007 et 2008. La rupture du carter fait suite à ce dysfonctionnement et à un serrage incomplet de la vis de retenue de la ligne dans le corps du sélecteur.

La rupture du carter du sélecteur de séquence est imputable au vissage imparfait de la vis de retenue de la ligne pyrotechnique. Le détenteur du certificat de type a établi une nouvelle gamme interne en juillet 2019 nécessitant un nouvel outillage.
