Bureau enquêtes accidents pour la sécurité de l'aéronautique d'État

Rapport final d'enquête de sécurité

C-2019-11-I

Date de l'évènement	19 septembre 2019
Lieu	Région Occitanie
Type d'appareil	ATR 42-500 « version 600 »
Organisme	ATR

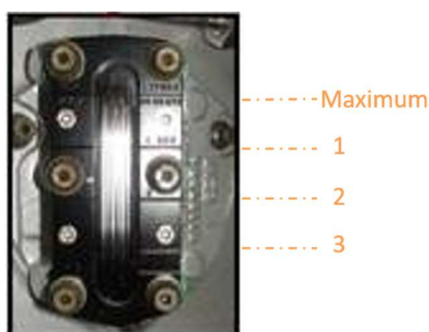
Les deux moteurs ont été mis en service avec une quantité de 22 boîtes d'EXXON Turbo Oil 2380 d'une contenance de 946 ml. Ceci amène à un niveau d'huile entre les repères 1 et 2 (cf. figure 1) qui a été constaté avant le vol et après le vol.

Figure 1 : vue des niveaux d'huile du moteur PW127M

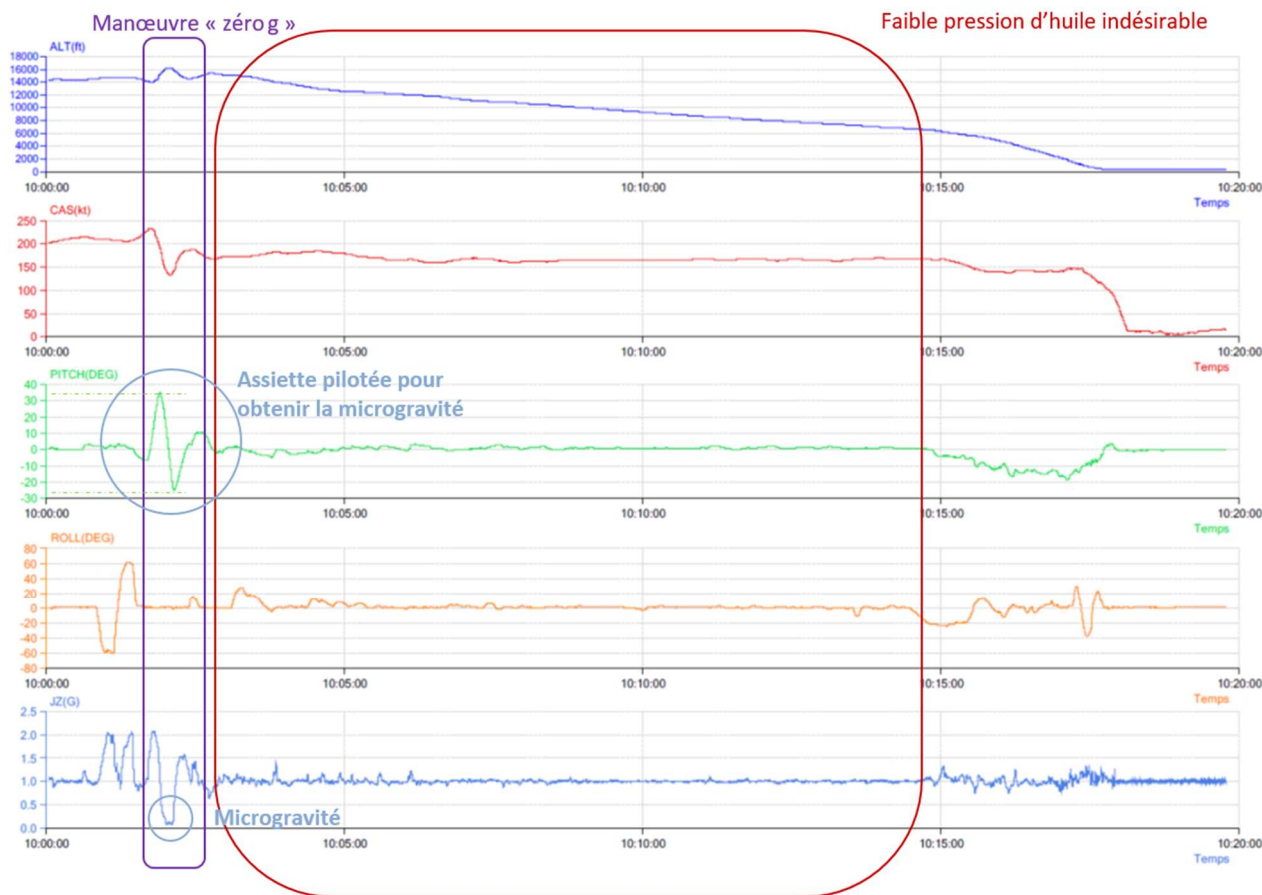
Au cours de la manœuvre « zéro g », la gravité reste positive et supérieure à 0,06 g. Les assiettes pilotées pour obtenir cette microgravité vont de 35° à cabrer à 25° à piquer.

Figure 2 : attitudes de l'avion pendant l'incident

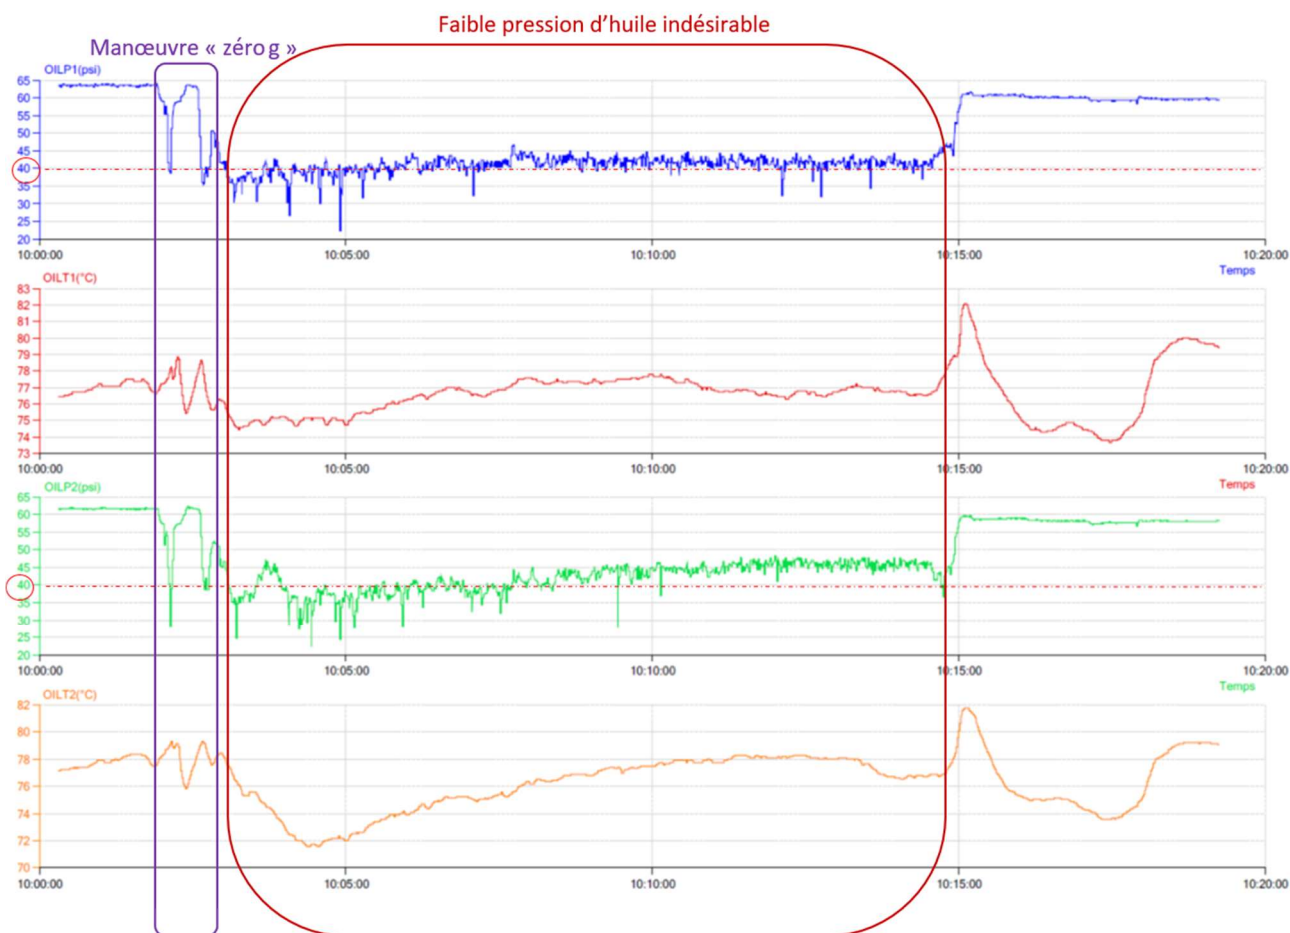
Au cours de la manœuvre « zéro g », la pression d'huile des moteurs 1 et 2 chute en dessous de 40 PSI et déclenche les alarmes ENG 1 OIL PRESS, ENG 2 OIL PRESS et MASTER WARNING. Ceci est conforme à l'attendu. À l'issue de la manœuvre, les pressions d'huile remontent puis rechutent de manière inattendue en dessous de 40 PSI, déclenchant les alarmes associées et signifiant alors un problème de lubrification du moteur.

Figure 3 : informations relatives aux huiles moteur pendant l'incident

Durant la manœuvre « zéro g », la gravité est restée positive. Les assiettes associées à cette manœuvre ont varié entre +35° et -25°. Après la manœuvre, la pression d'huile chute et reste à un niveau anormalement bas pendant environ 12 minutes.

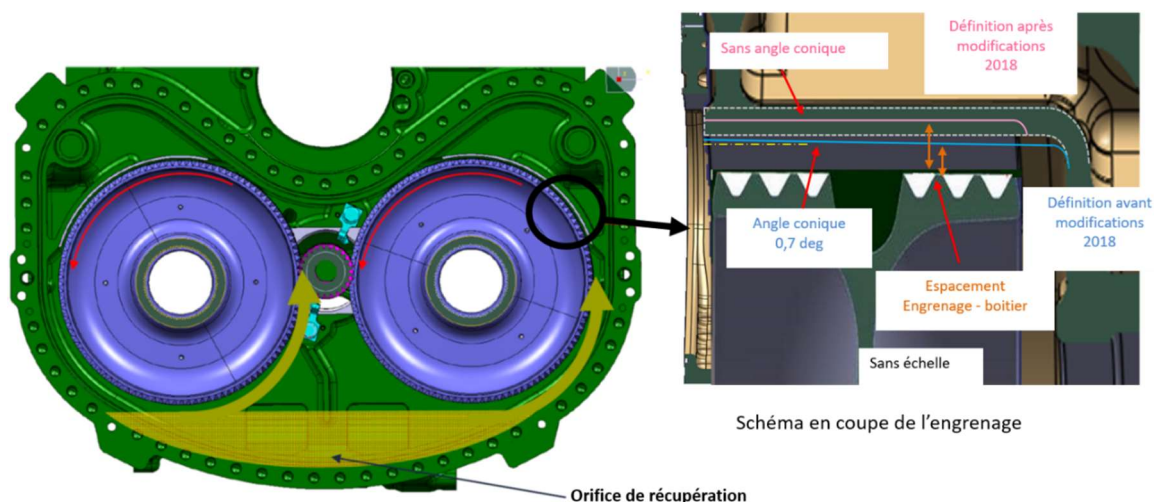
Figure 6 : schéma du réducteur hélice

Une phase d'usinage et un changement de l'écart entre les engrenages et le boîtier des réducteurs des moteurs PW127M sont intervenus en 2018, à compter du moteur numéro ED1715. Les deux moteurs de l'incident sont concernés.

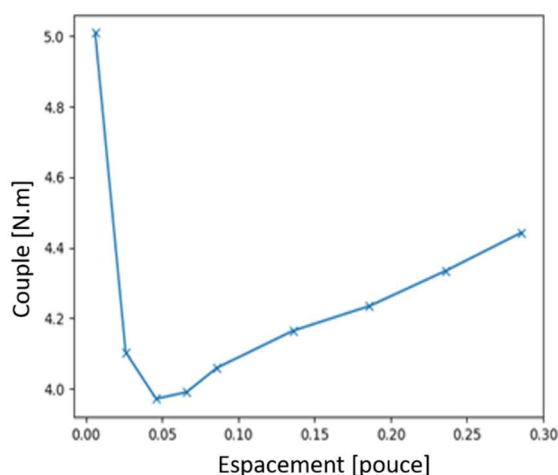
Le modèle, illustré par le schéma ci-dessous, montre qu'il existe un espace optimum pour lequel les pertes d'énergie sont minimales, vers 0,05 pouces. Puis, lorsque l'espace augmente, la perte d'énergie s'accroît. Ce phénomène est en lien avec l'augmentation de la viscosité de l'huile lorsqu'elle se mélange avec de l'air. Ces résultats sont en accord avec l'état des connaissances trouvées dans la littérature sur le barattage, phénomène de brassage d'un fluide pouvant conduire à son accumulation dans une zone.

Figure 7 : effet de l'espace entre l'engrenage et son boîtier

Des modèles mathématiques montrent que l'espace entre l'engrenage et son boîtier peut amener à un effet de rétention et à un brassage de l'huile dans le réducteur, de nature à en modifier les caractéristiques de l'huile.

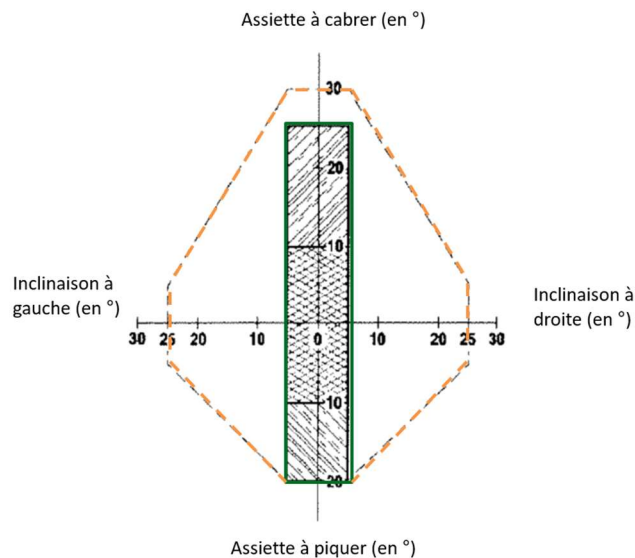
La manœuvre de référence pour l'investigation, dont le but est de maximiser la probabilité de déclenchement d'une rétention d'huile dans le réducteur, consiste à viser un temps minimum de 16 secondes entre l'assiette à cabrer maximale et celle à piquer maximale ainsi qu'une microgravité de 0,2 g. Le phénomène de rétention d'huile n'est apparu que lorsque les assiettes prises durant la manœuvre dépassent 35° à cabrer et 25° à piquer.

le moteur est capable de fonctionner normalement en régime permanent aux attitudes dans la zone ombragée
