# Bureau enquêtes accidents pour la sécurité de l'aéronautique d'État

## Rapport d'enquête de sécurité

C-2020-08-1

Date de l'évènement	16 juillet 2020
Lieu	Lherm (Haute-Garonne)
Type d'appareil	Integral R
Organisme	Aura Aero

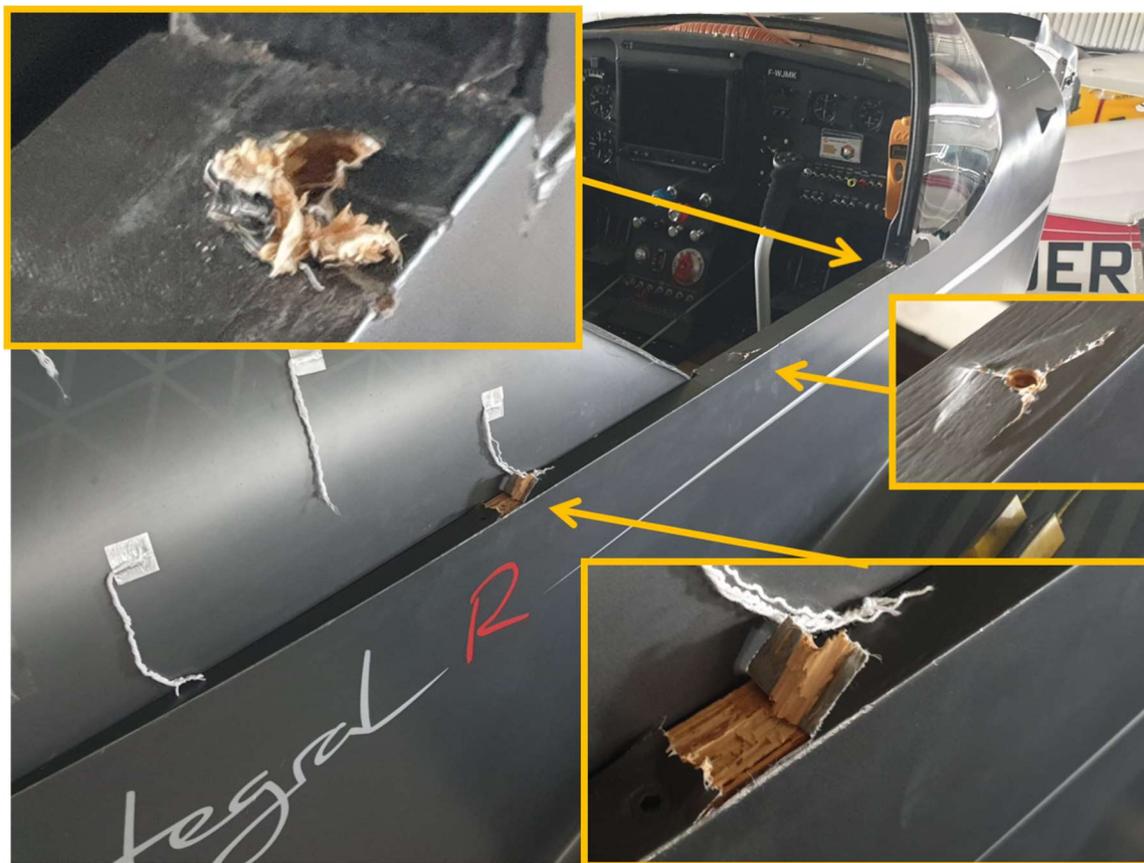
Figure 1 : arrachement des inserts (rail droit)

La verrière coulissante de l'Intégral est absente et le pare-brise est bien en place. Les six fixations des deux rails sur lesquels coulisse la verrière ont été arrachées.

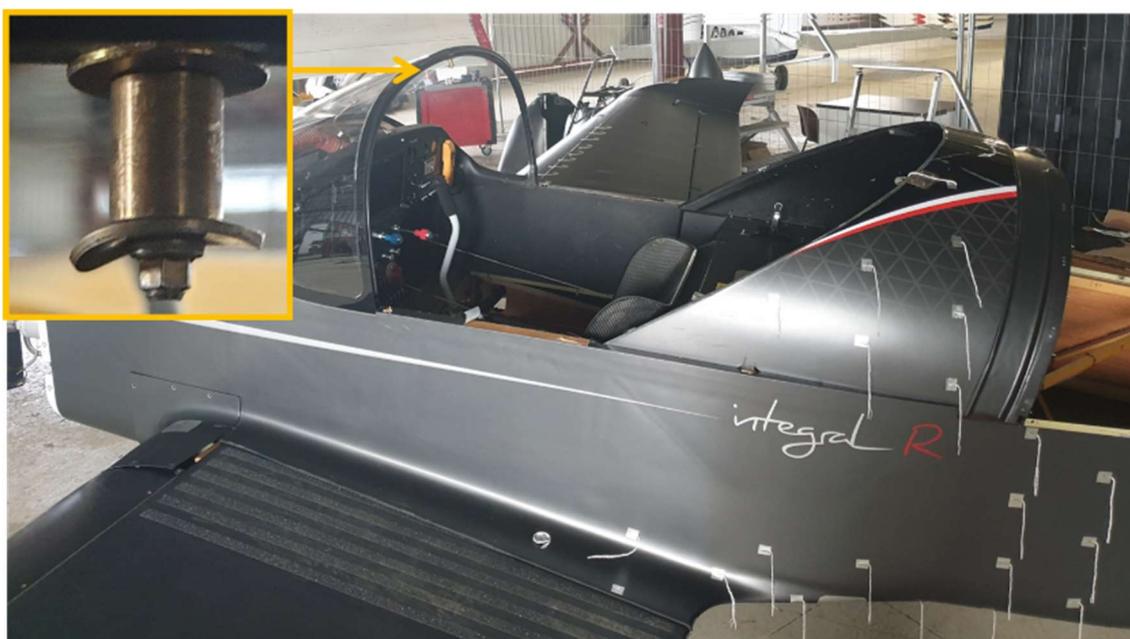
Figure 2 : déformation du téton de verrouillage

Le téton de verrouillage de la verrière est déformé.

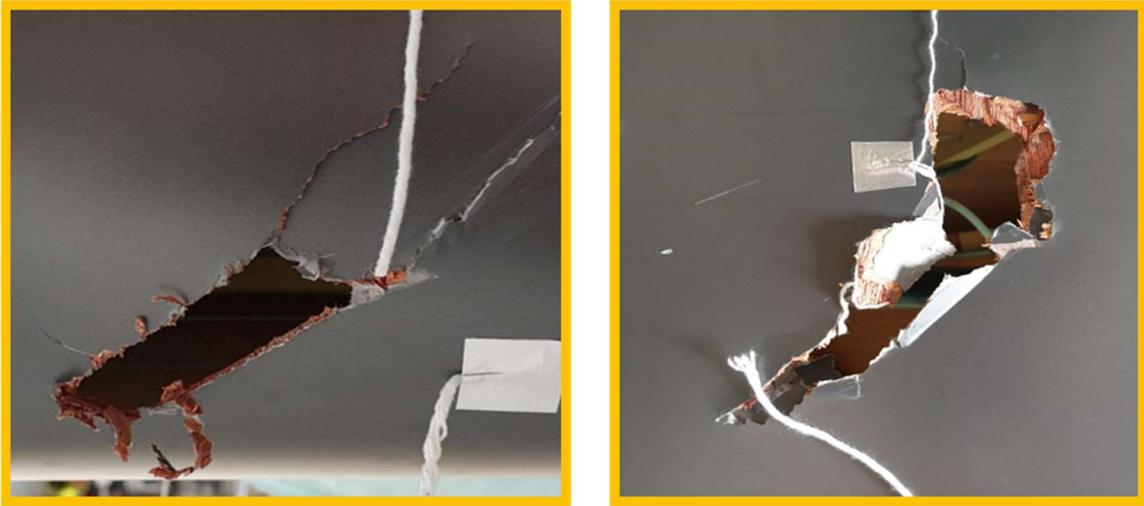
Figure 3 : perforations de la cellule (vues de l'extérieur)

Le fuselage arrière présente de multiples petits éclats de peinture et deux perforations de la cellule sur son côté droit et en dessous.

Les endommagements causés par la verrière sur le fuselage indiquent que la verrière est passée à droite de l'aéronef après sa désolidarisation. Toutes les ruptures observées sur les arceaux de la verrière mobile sont dues à l'impact au sol. Les examens suivants s'attachent à déterminer les origines de la désolidarisation de la verrière.

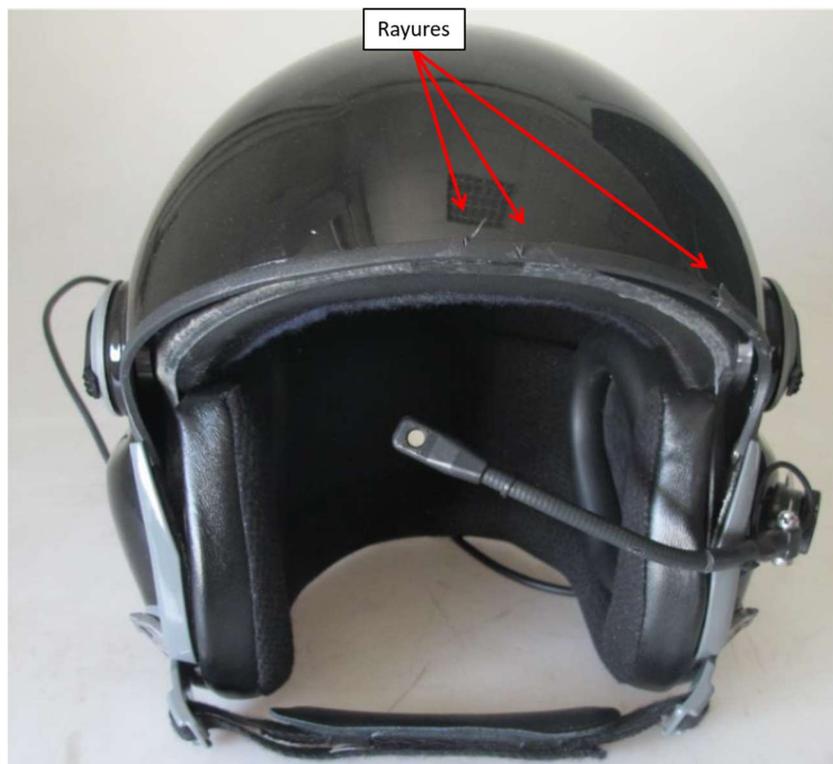
Figure 5 : vue du casque du CDB

Le casque du CDB, resté sur sa tête, présente des traces de choc.

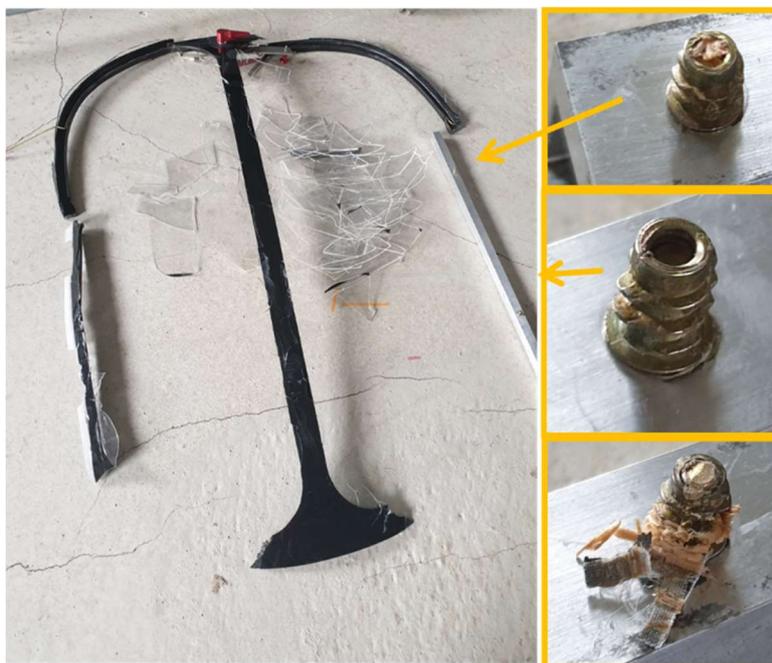
Figure 7 : débris de verrière et rail retrouvés

Les inserts servants à la fixation du rail sont solidaires du rail. Des fibres de bois y sont collées.

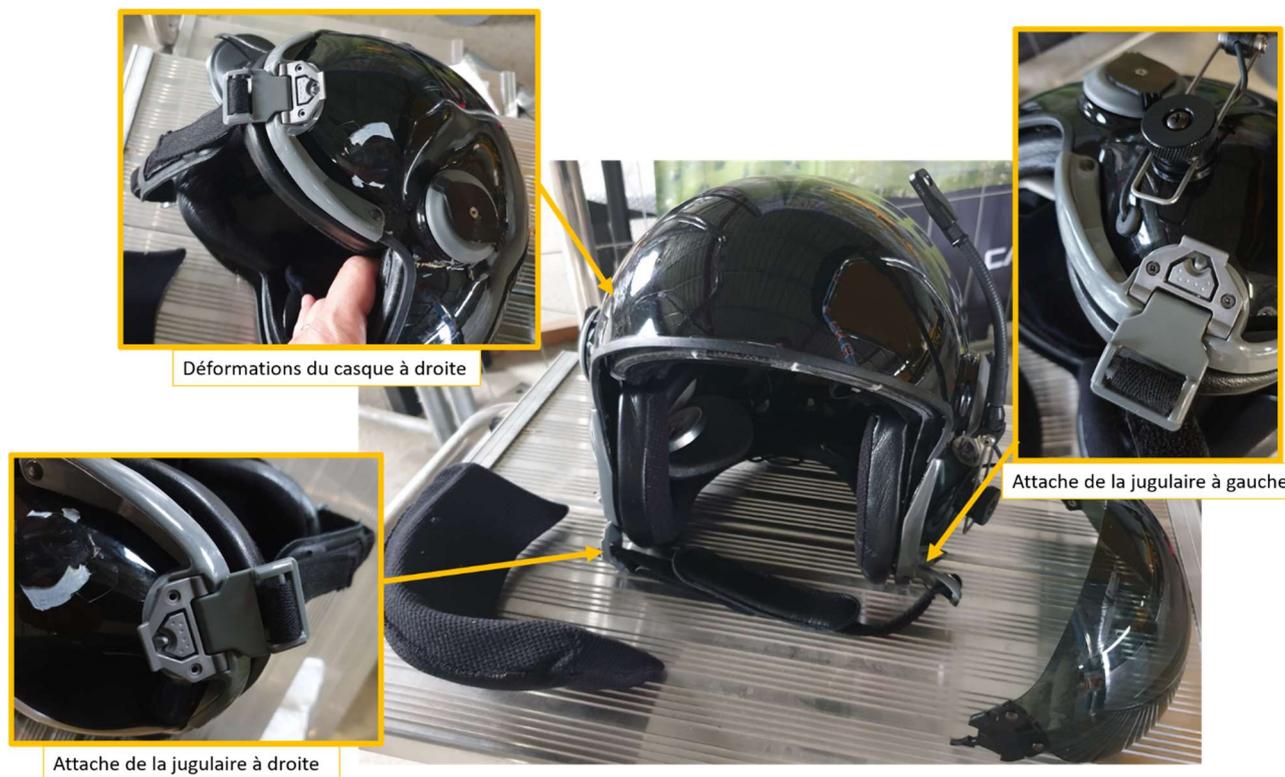
Figure 8 : casque du copilote

Le casque du copilote, retrouvé au sol, présente une trace de choc ; la jugulaire est fermée.

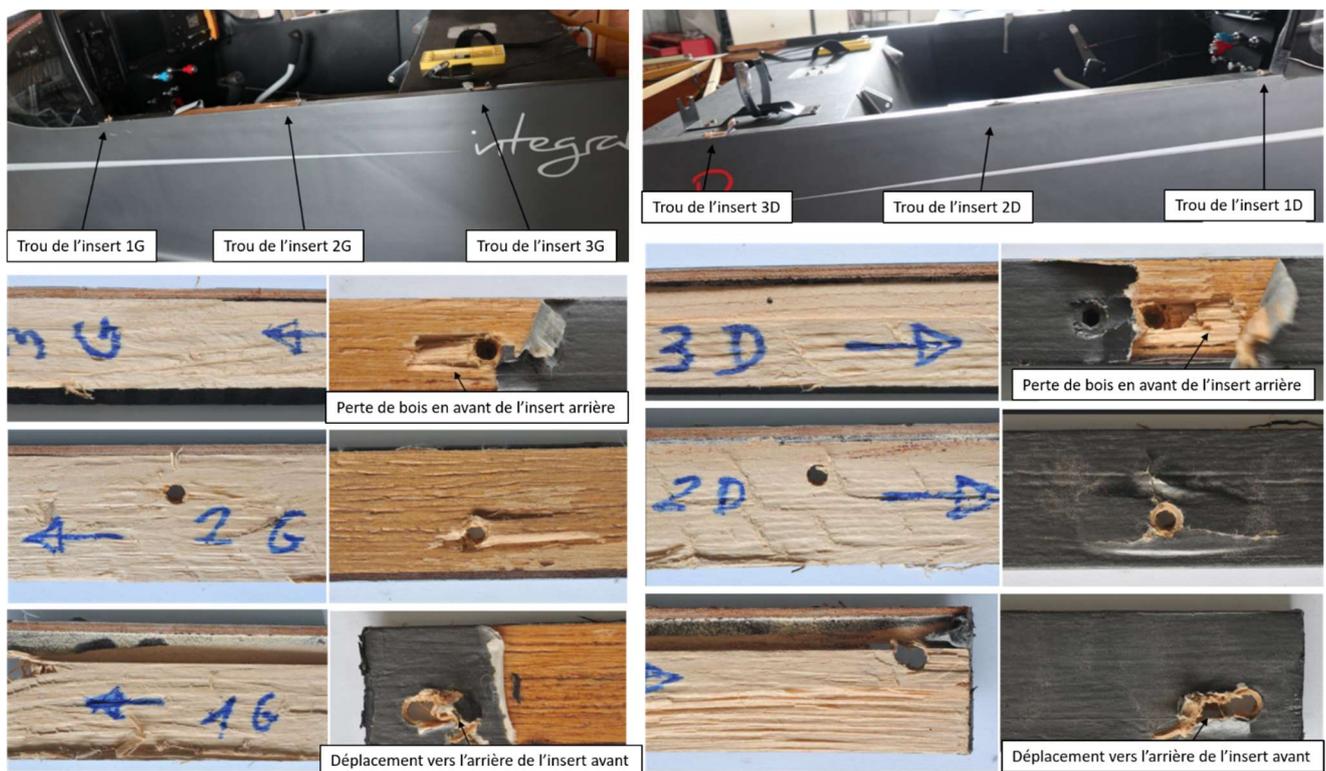
Figure 11 : vue des trous des inserts dans les tasseaux

Les fibres du bois sont bien longitudinales dans la longueur des tasseaux et ne se torsadent pas au niveau des trous d'insert. Une faiblesse dans une partie du bois n'est pas la cause de l'arrachement des inserts.

Une perte de matière importante en arrière des trous des inserts avant témoigne d'un déplacement des inserts avant d'environ 10 mm vers l'arrière. En avant des trous des inserts arrière, le bois est endommagé.

Ces observations témoignent de l'arrachement dans un premier temps des inserts arrière, les derniers inserts à sortir des tasseaux étant les inserts avant. Ils ont marqué le bois sur 10 mm lorsque la verrière s'est désolidarisée totalement.

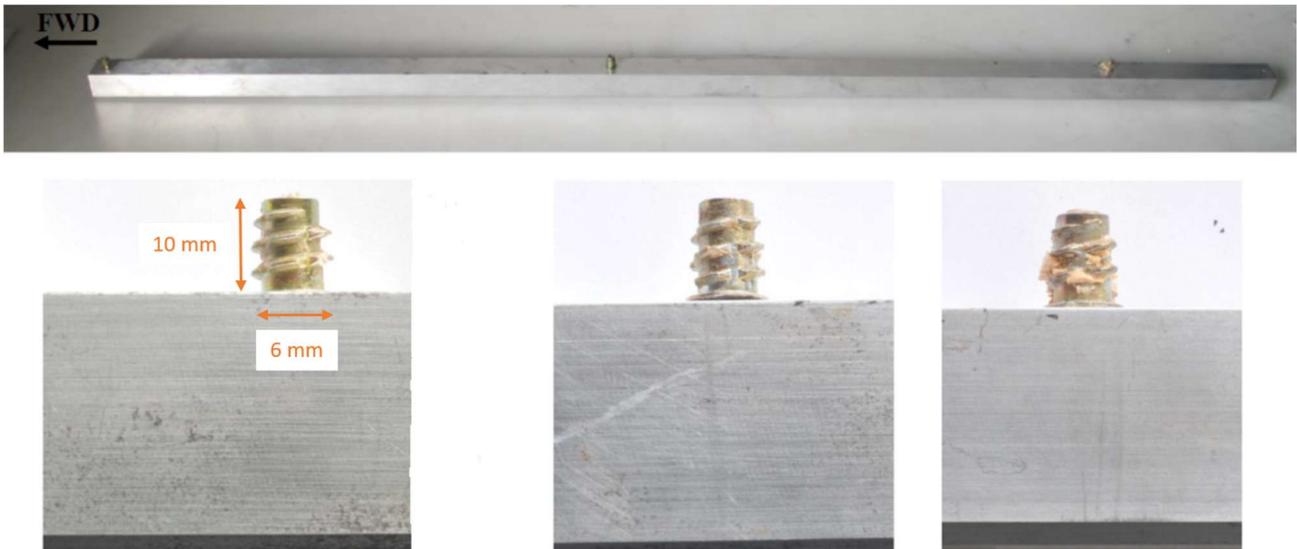
Figure 12 : vue des inserts de fixation du rail droit

Le rail droit, retrouvé au sol, n'est pas déformé et les trois inserts sont toujours solidaires du rail. Les filets des inserts ne sont pas déformés et sont conformes à la documentation (6 mm de diamètre et 10 mm de filetage). Ainsi, l'arrachement est uniquement dû à la non tenue des inserts dans les tasseaux en bois.

**Seule la force aérodynamique appliquée sur la verrière est à l'origine de l'arrachement des inserts.**

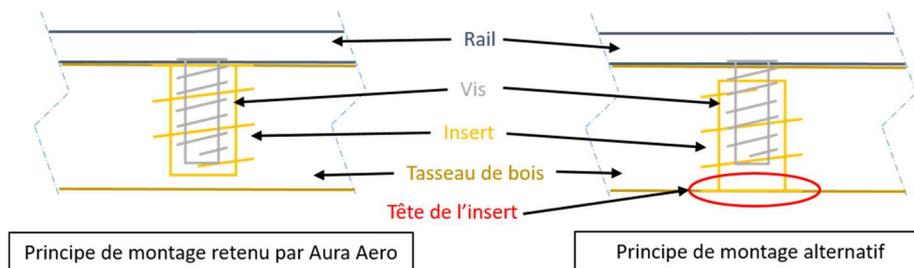
Figure 13 : schémas de montage de l'insert (sans échelle)

Les inserts sont vissés sur le côté supérieur du tasseau.

En vissant l'insert sur le côté supérieur du tasseau, sa tenue dans le tasseau repose uniquement sur le filetage. Une autre méthode consiste à visser l'insert sur le côté inférieur, les efforts supportés par l'insert sont alors également répartis sur la surface de contact de la tête de l'insert avec le tasseau. Ainsi, un effort reposant uniquement sur les filetages peut suffire à s'arracher. Les seuls efforts vers le haut pouvant contribuer à l'arrachement sont dus à l'écoulement aérodynamique de l'air sur la verrière. L'arrachement du rail est dû à un effort vers le haut supérieur à la tenue structurelle, en l'état des inserts présents dans le bois des tasseaux avec le seul filetage.

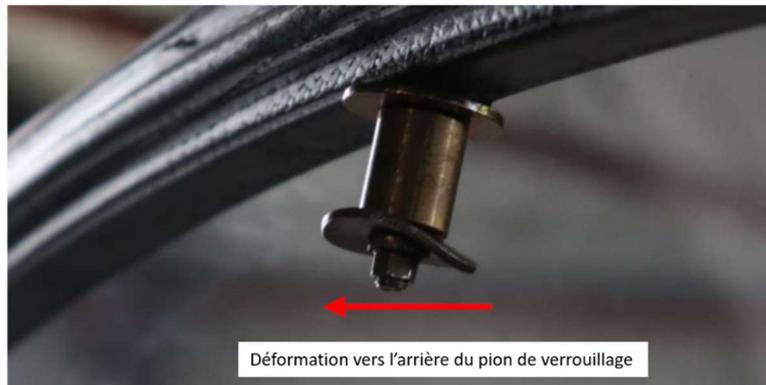
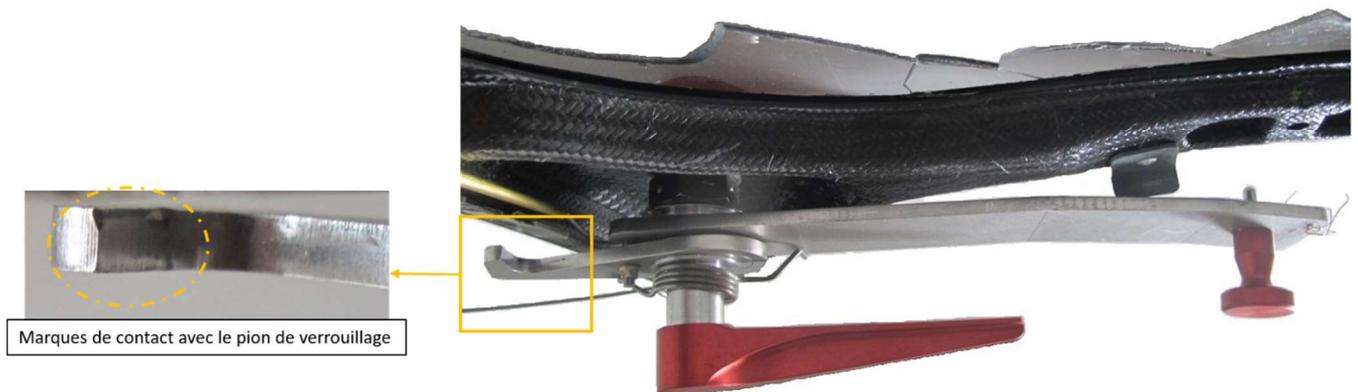
Figure 14 : vues du mécanisme de verrouillage

Le crochet du verrouillage principal a des marques de contact avec rebroussement de matière dues au contact avec le pion de verrouillage. Après l'arrachement des inserts, seul le pion de verrouillage retient la verrière mobile.

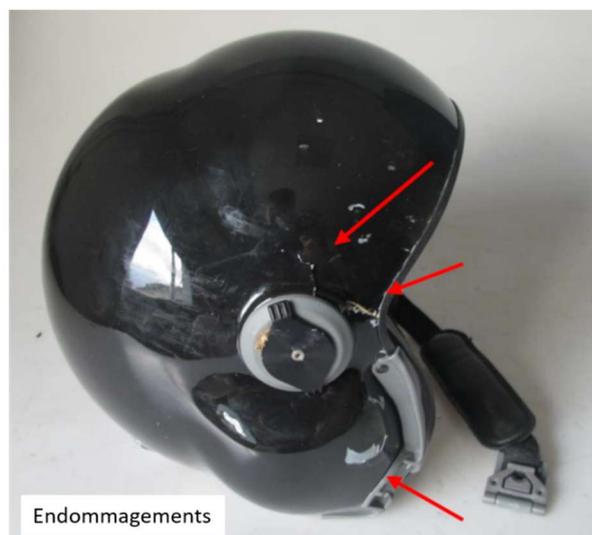
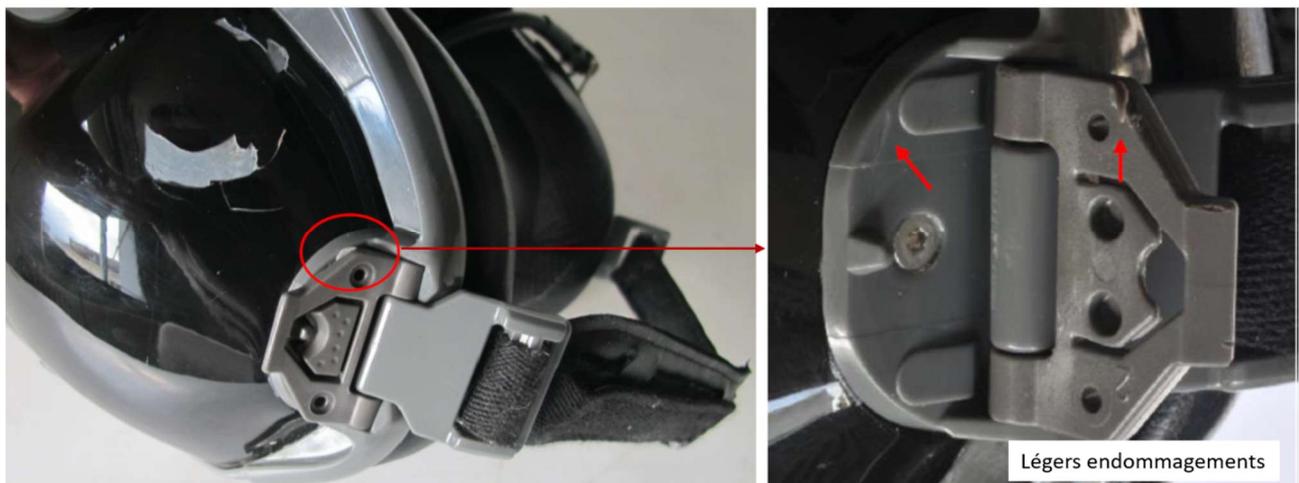
Figure 15 : vues du casque copilote et de la jugulaire

- les cales en place dans le casque montrent que le copilote a configuré son casque en adéquation avec sa morphologie ;
- le casque est globalement peu abîmé. Les endommagements (rayures) se sont probablement produits à l'impact au sol ;
- la jugulaire, retrouvée attachée, est lâche et n'est pas abîmée. Elle n'a donc pas subi d'efforts importants, ce qui est cohérent avec l'absence de marque sur le cou et le visage du copilote ;
- il y a un très léger endommagement sur le système de fixation de la jugulaire qui peut rendre la fermeture un petit peu plus difficile. Il est difficile de savoir si cet endommagement était présent avant l'incident ou s'il est la conséquence de l'impact du casque avec le sol.

**La jugulaire du casque du copilote était attachée trop lâche ou mal verrouillée. La jugulaire n'a pas permis au casque de rester en place sur la tête du copilote.**

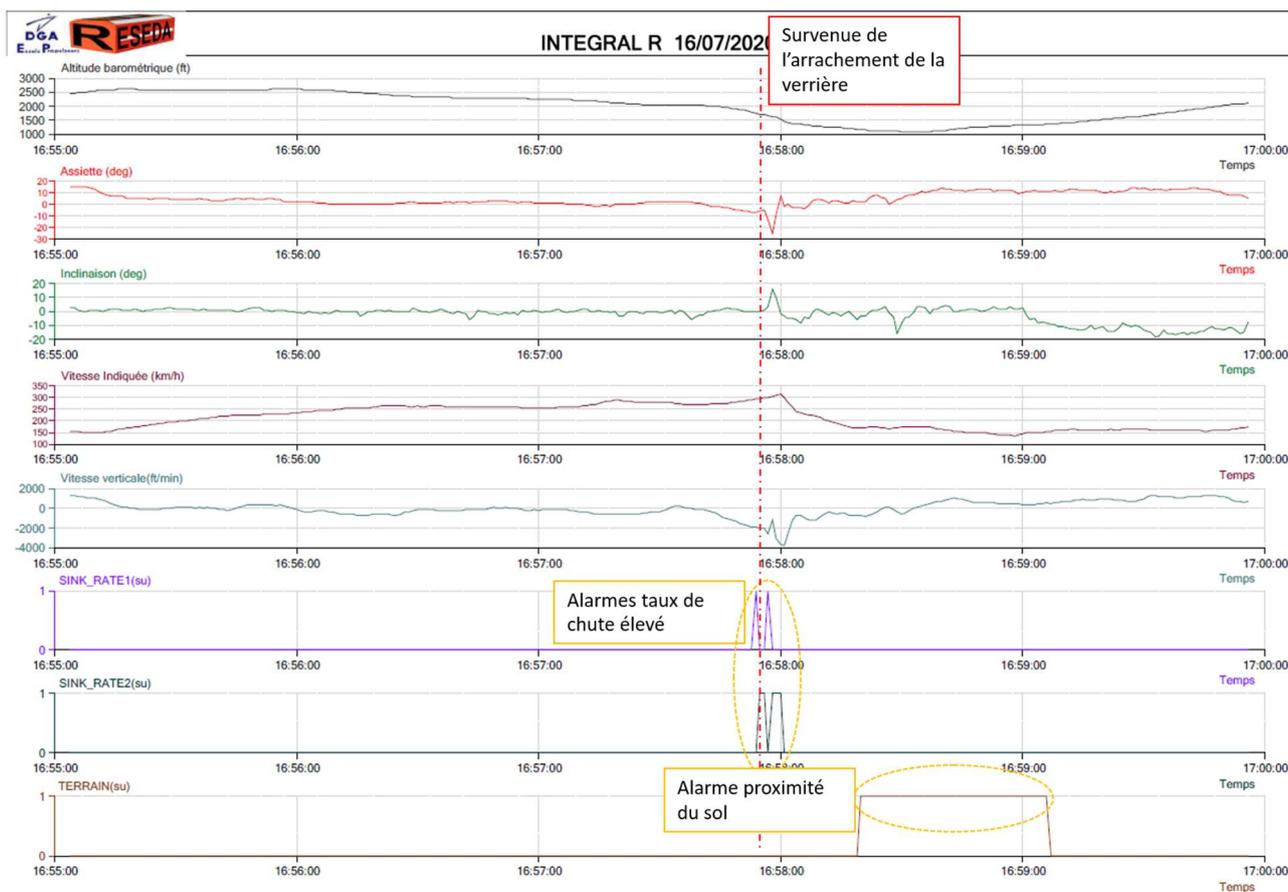
Figure 16 : extrait des données de l'enregistreur de vol

La vitesse maximale atteinte au cours du vol est de 310 km/h à 16h58.

L'arrachement de la verrière se produit aux environs de 295 km/h, lorsque l'avion approche de la vitesse cible.
