Bureau enquêtes accidents pour la sécurité de l'aéronautique d'État

Rapport d'enquête de sécurité

C-2022-06-A

Date de l'évènement	12 avril 2022
Lieu	Prat-Bonrepaux (Ariège)
Type d'appareil	INTEGRAL R
Organisme	Aura Aéro

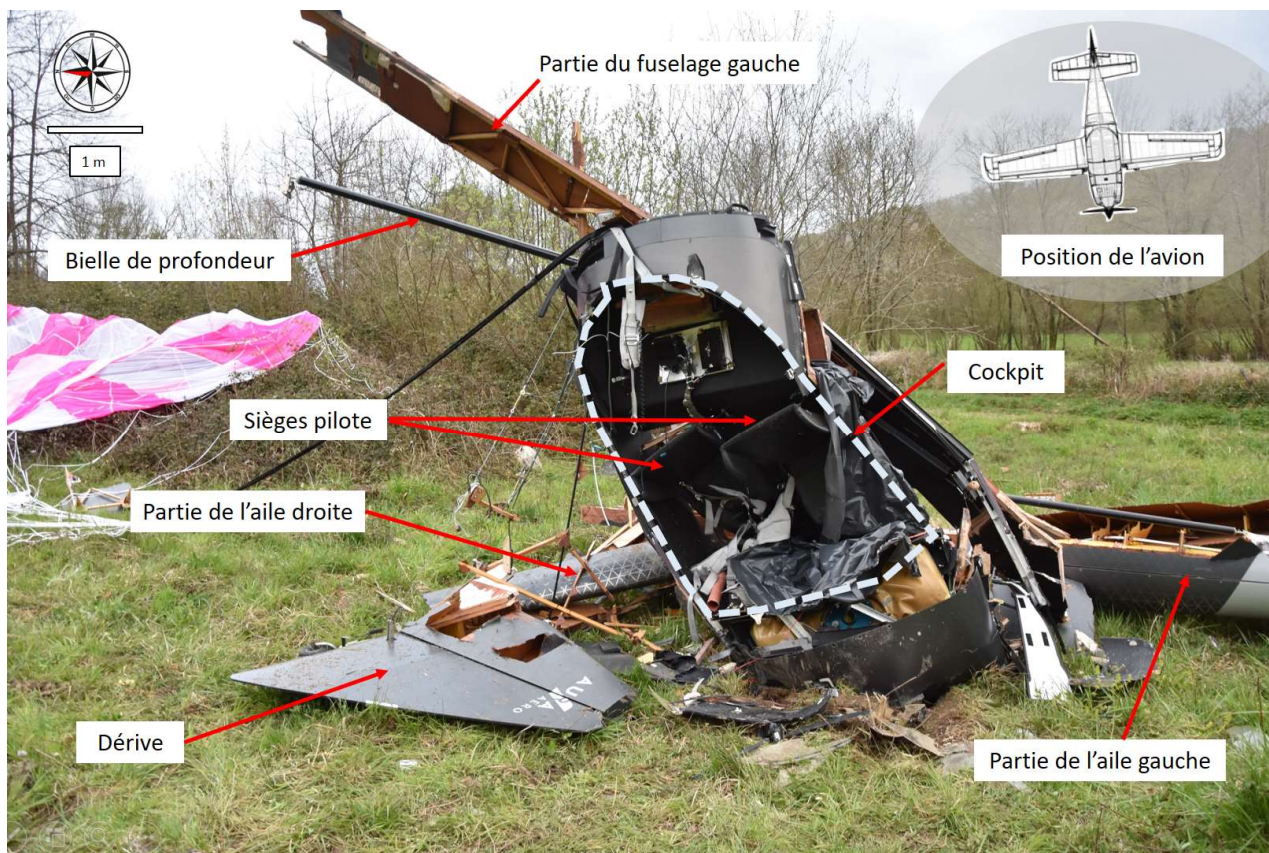
Figure 6 : épave

L'appareil est figé dans le sol selon un angle proche de la verticale. Le groupe propulsif est complètement enterré. L'aile monobloc est désolidarisée de la cellule et gît à terre. Son longeron principal est rompu. Le fuselage est totalement détruit.

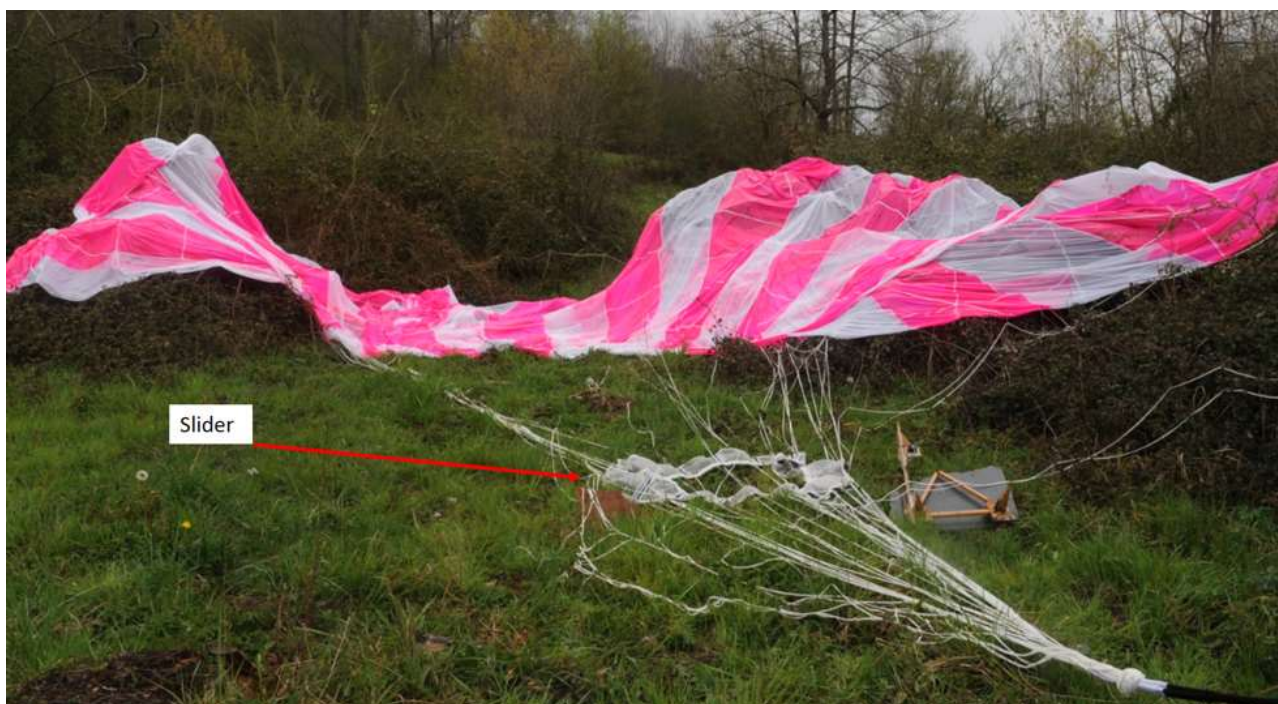
Figure 7 : parachute de cellule et son *slider*

Le parachute de cellule, partiellement déployé, repose à proximité de l'épave toujours attaché à la cellule par la sangle arrière. Le *slider*, accessoire permettant de limiter l'ouverture de la coupole à haute vitesse, est en position basse. La fusée extractrice est retrouvée dans le même champ, 50 m plus à l'ouest.

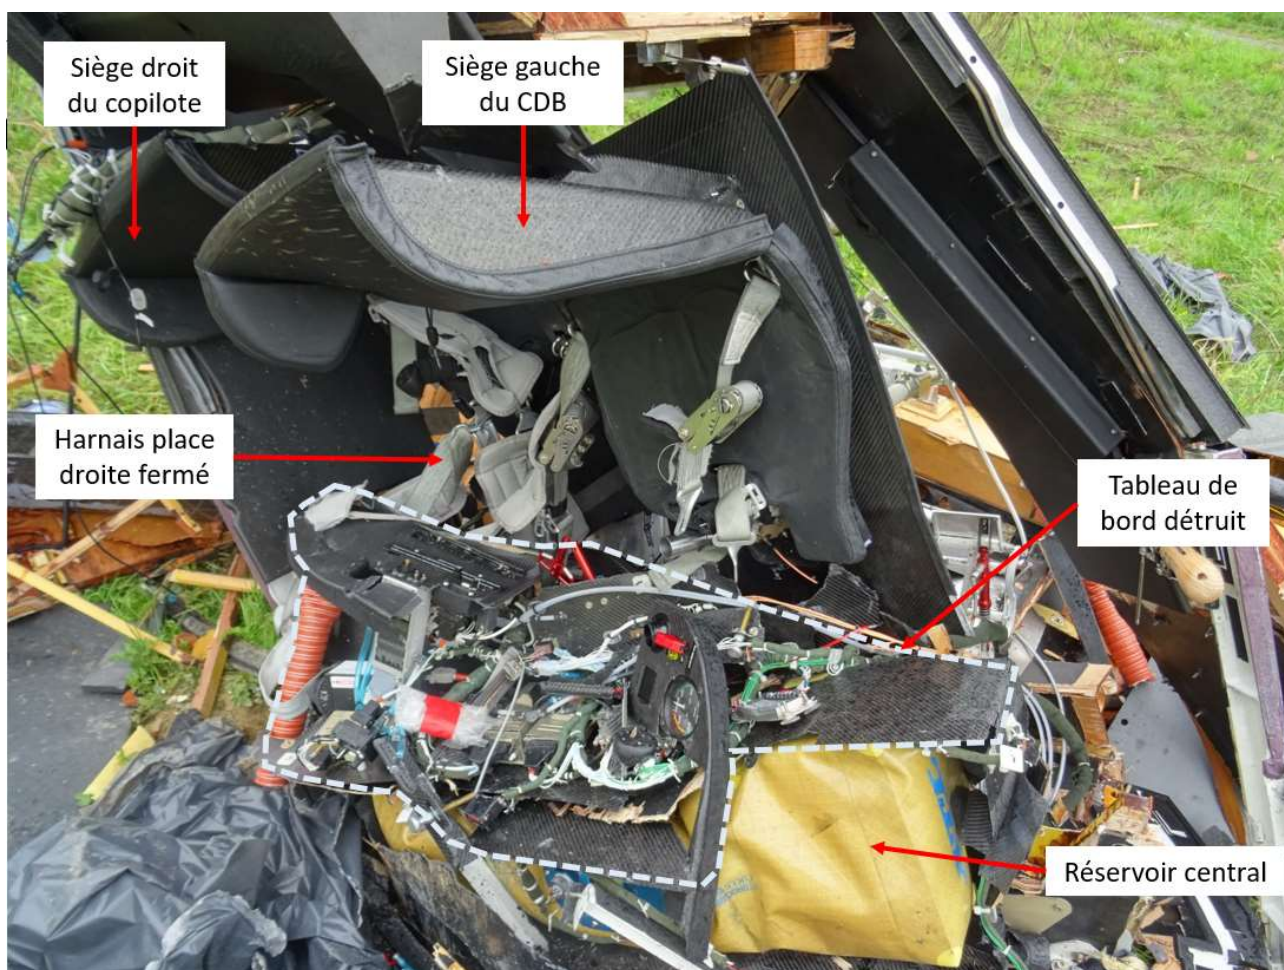
Figure 8 : cockpit après l'intervention des secours

Dans le cockpit, le tableau de bord est fragmenté en plusieurs parties et les instruments de vol sont détruits ou dispersés. Le pilote CDB est toujours sanglé en place gauche, son parachute individuel sur le dos. Le copilote n'est pas présent en place droite mais son harnais, dont certaines attaches sont arrachées du siège, est resté fermé. Les montants de la verrière et le parebrise sont retrouvés sur le site.

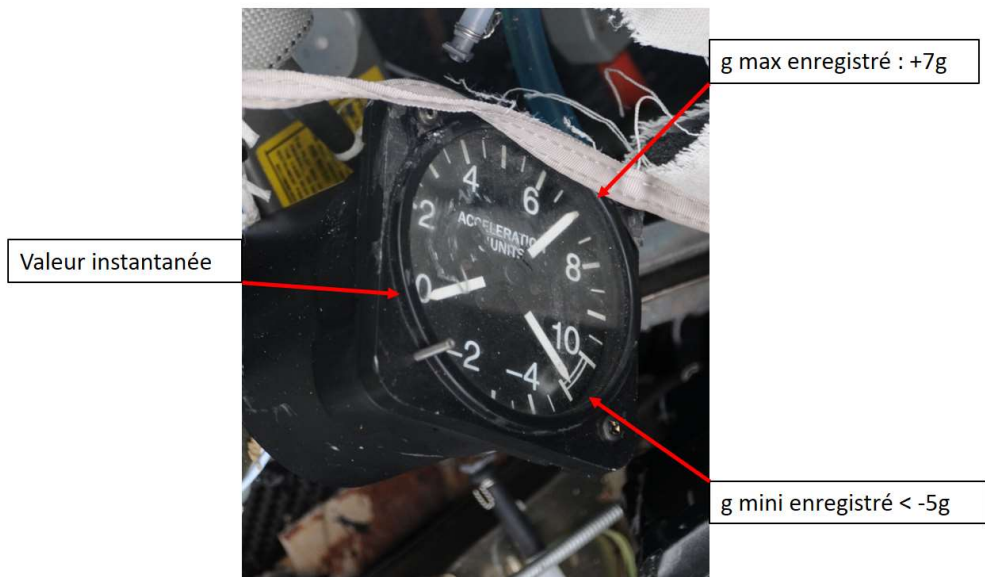
Figure 10 : accéléromètre

L'accéléromètre mécanique est retrouvé parmi les débris du cockpit. L'aiguille enregistrant la valeur maximale en facteur de charge positif indique +7 g. Pour la valeur négative, l'aiguille est en butée d'indication à -5 g. Il n'est pas possible de déterminer la valeur négative maximale atteinte.

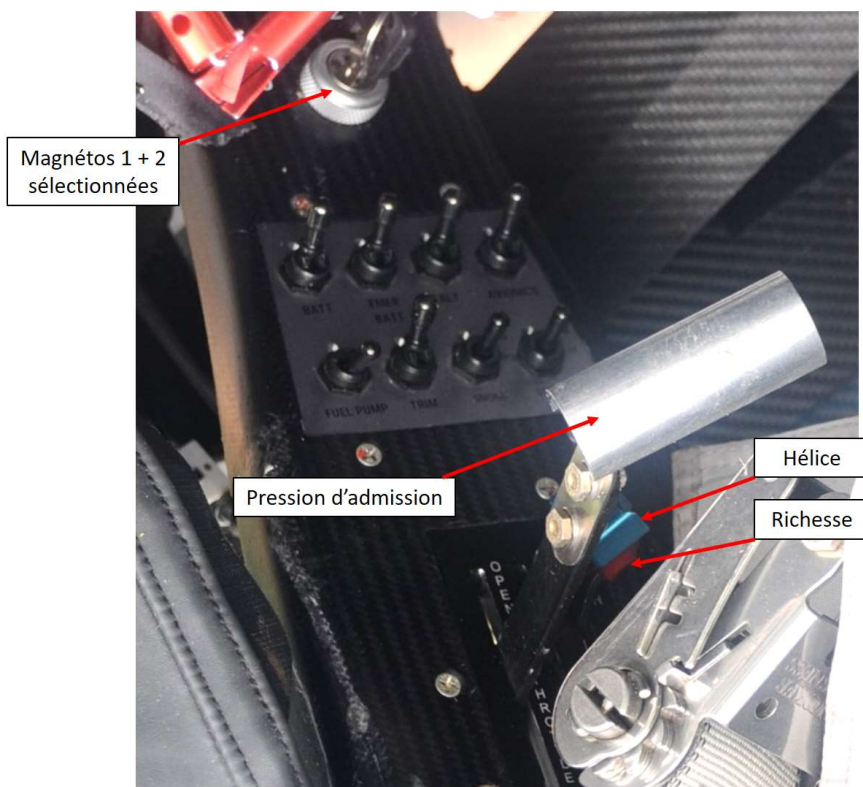
Figure 11 : commandes moteur

Les manettes de commande du moteur, comprenant la richesse, la commande du pas de l'hélice et la pression d'admission, ne sont pas en position arrêt. Les deux magnétos sont sélectionnées.

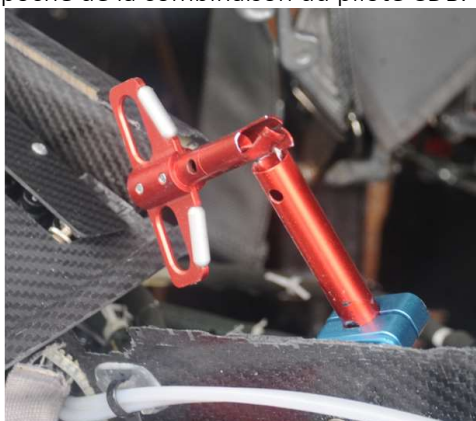
Figure 12 : position de la commande de déclenchement du parachute de cellule

La commande de déclenchement d'urgence du parachute de cellule est sortie de son logement. La goupille de sécurité¹¹ est retrouvée dans une poche de la combinaison du pilote CDB.

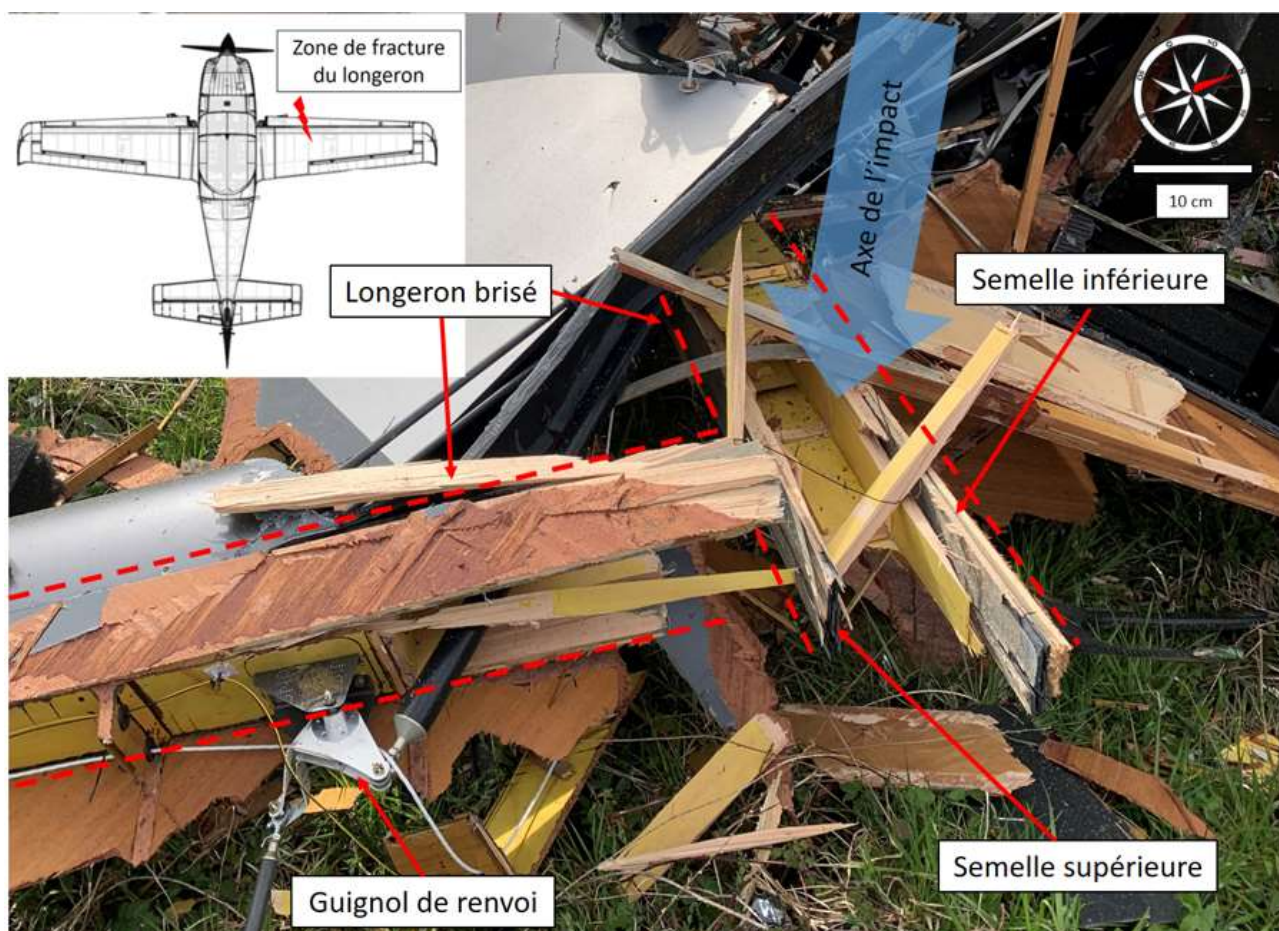
Figure 24 : partie droite du longeron

Le longeron principal est retrouvé brisé au sol. La rupture se situe à environ 1 mètre à droite du point d'attache avant du fuselage. L'extrémité du bord d'attaque droit a laissé son empreinte dans le sol au moment de l'impact. Il n'y a pas de trace d'impact remarquable au sol du bord d'attaque gauche. Les traces au sol associées aux dommages constatés indiquent que l'aile a d'abord impacté à droite, pratiquement à la verticale.

L'analyse de la fracture des semelles composites du longeron révèle une probable rupture par flexion compatible avec un choc frontal et cohérent avec l'attitude de l'épave, figée dans le sol.

Enfin, dans l'hypothèse d'une rupture en vol, il aurait été peu probable que la partie libre du longeron reste solidaire de l'appareil alors que celui-ci est en piqué à forte vitesse. Dans ces conditions, en se détachant, il aurait été retrouvé éloigné de la zone d'impact.

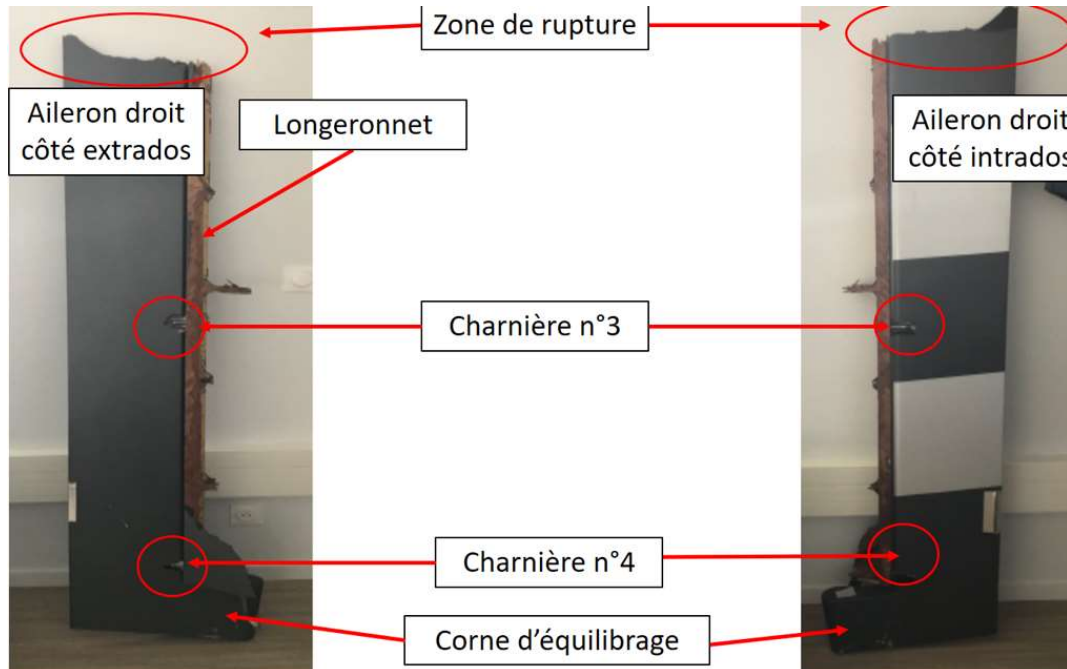
Figure 25 : débris de longeronnet et d'aileron droit

Le morceau d'aileron retrouvé en zone rouge mesure 1,94 m de long (sur 2,42 m au total) et reste fixé au morceau de longeronnet par les deux charnières extérieures (n°3 et n°4). La corne d'équilibrage est en place. La structure de l'aileron est réalisée en composite carbone/époxy. La rupture est située au niveau de la charnière n°2, zone où, sur l'aileron, sont fixés le guignol de liaison à la commande de gauchissement et le tube de liaison de la palette aérodynamique.

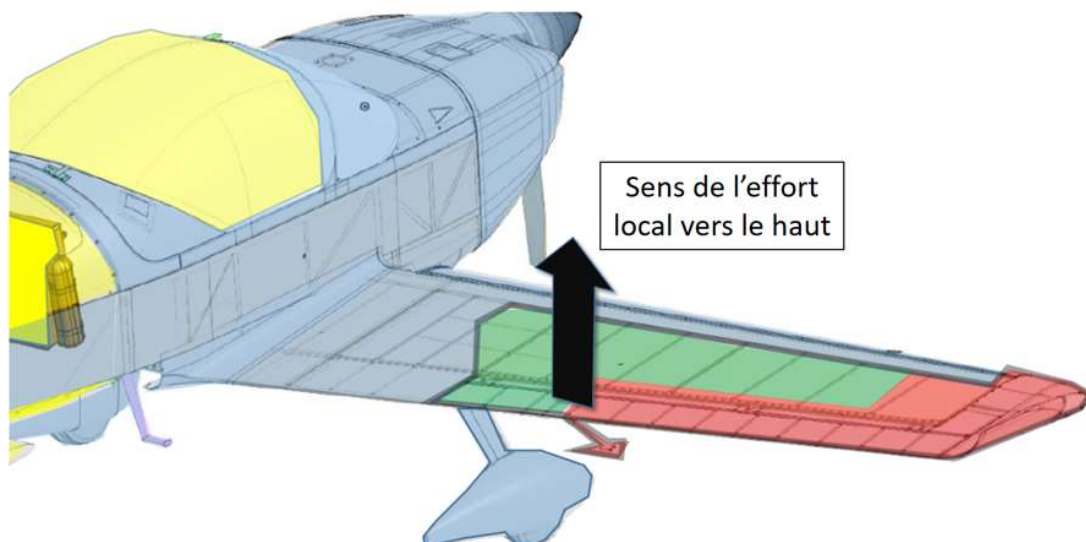
Figure 26 : chargement local de flexion vers le haut

L'examen de la fracture au niveau de l'extrados montre la présence de fibres détachées, pouvant indiquer une possible rupture sous l'effet d'un chargement local de flexion vers le haut. Ce mouvement pourrait correspondre à un effort appliqué localement à pousser en provenance du guignol.

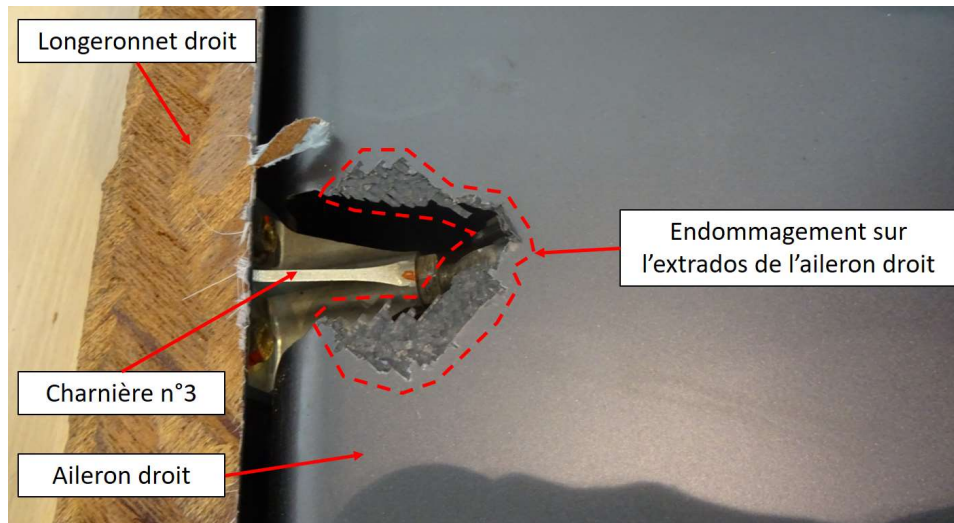
Figure 27 : endommagement au niveau d'une charnière de l'aileron droit

Sur l'extrados, la structure en carbone entourant les charnières est endommagée témoignant d'un mouvement violent de braquage d'aileron vers le haut jusqu'à impacter les charnières, bien au-delà de la déflection maximale de 24° limitée par les butées situées en pied de manche.

L'aileron droit s'est brisé en vol au niveau de la charnière n°2. Les endommagements sur l'extrados témoignent d'un choc violent lors d'un braquage vers le haut au-delà des limites mécaniques des liaisons. L'aileron ne présente aucun défaut de fabrication ou de pré-fragilisation avant vol.

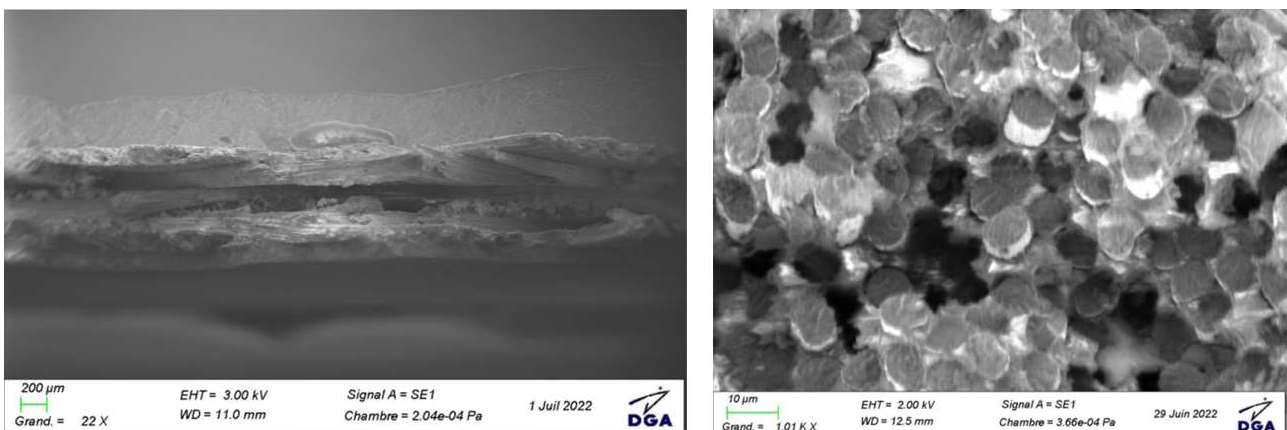
Figure 28 : faciès de rupture de l'aileron droit

Par ailleurs, l'examen de l'aileron accidenté ne révèle aucun défaut de fabrication ni aucun endommagement ou pré-fragilisation avant vol. L'analyse au MEB (microscope électronique à balayage) n'a pas permis de mettre en évidence de signes de fatigue. Les ruptures de fibres sont caractéristiques de ruptures par surcharge²⁰.

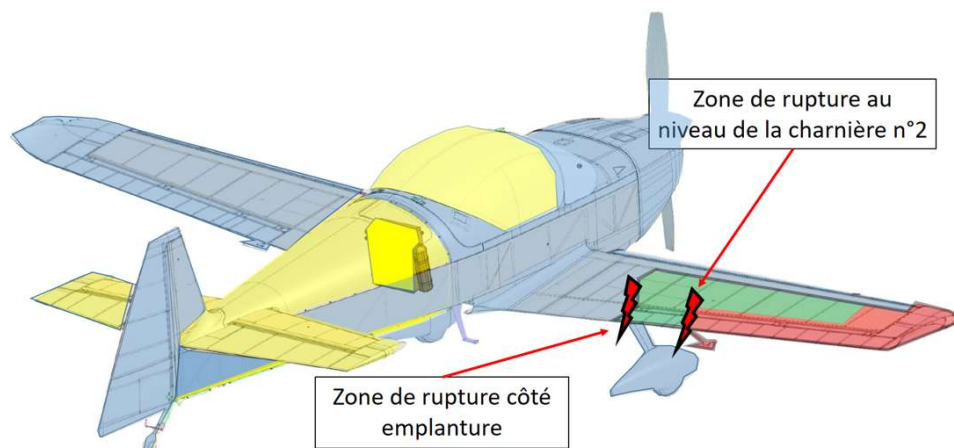
Figure 29 : zones de ruptures du longeronnet

Le longeronnet est rompu à deux endroits, au niveau de la charnière d'aileron n°2 et à proximité de l'avant dernière nervure côté emplanture. Dans la zone de rupture au niveau de la charnière n°2, le longeronnet est constitué de trois lamelles de bois (espèce *Spruce*²¹), d'environ 24 mm d'épaisseur contrecollées selon un plan de joint vertical. Dans la seconde zone située du côté de l'emplature, le longeronnet est constitué de 4 lamelles d'environ 34 mm d'épaisseur.

La rupture du longeronnet droit au niveau de la charnière n°2 s'est produite vers l'arrière puis vers le haut par surcharge. Le bois est conforme aux exigences normatives et aucun défaut de fabrication n'est constaté. La seconde rupture située côté emplanture est une conséquence de la première.

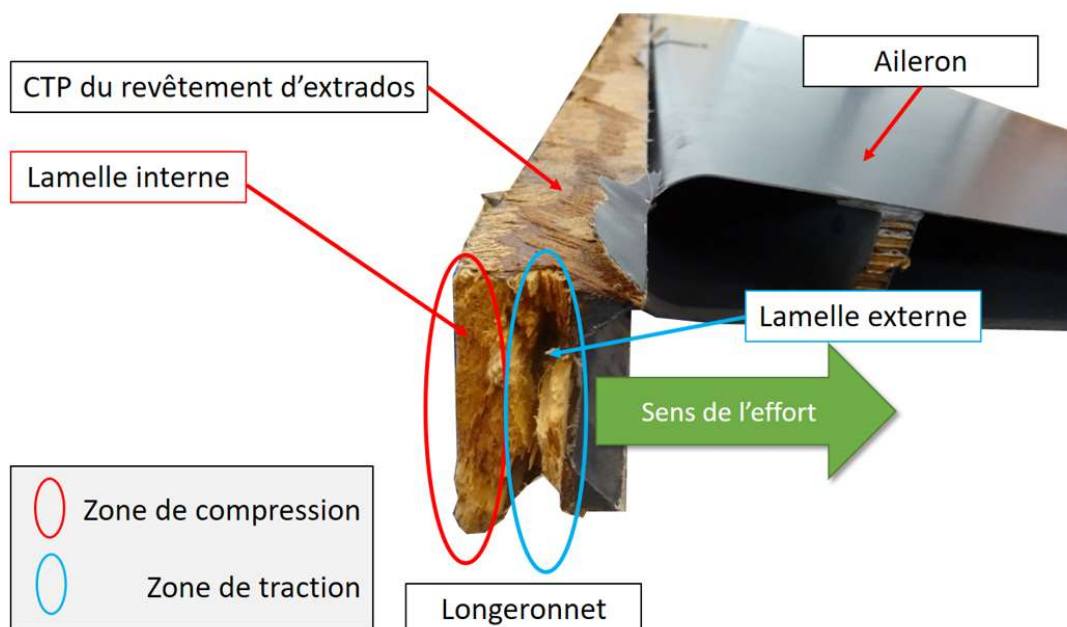
Figure 30 : profil de rupture du longeron au niveau de la charnière n°2

La rupture est située exactement à l'extérieur de la plaque de fixation de la charnière d'aileron n°2. La lamelle interne présente un plan de rupture perpendiculaire à l'axe du longeronnet. L'aspect, présentant très peu de fibres libres, indique une rupture par compression, c'est-à-dire de l'avant vers l'arrière de l'aile (cf flèche verte sur la figure 30). La lamelle externe présente des ruptures selon les fibres de croissance du bois, caractéristique d'une rupture par traction selon le même effort subi par la lamelle interne. L'aspect des ruptures des bois des deux lamelles est caractéristique de ruptures par surcharge.

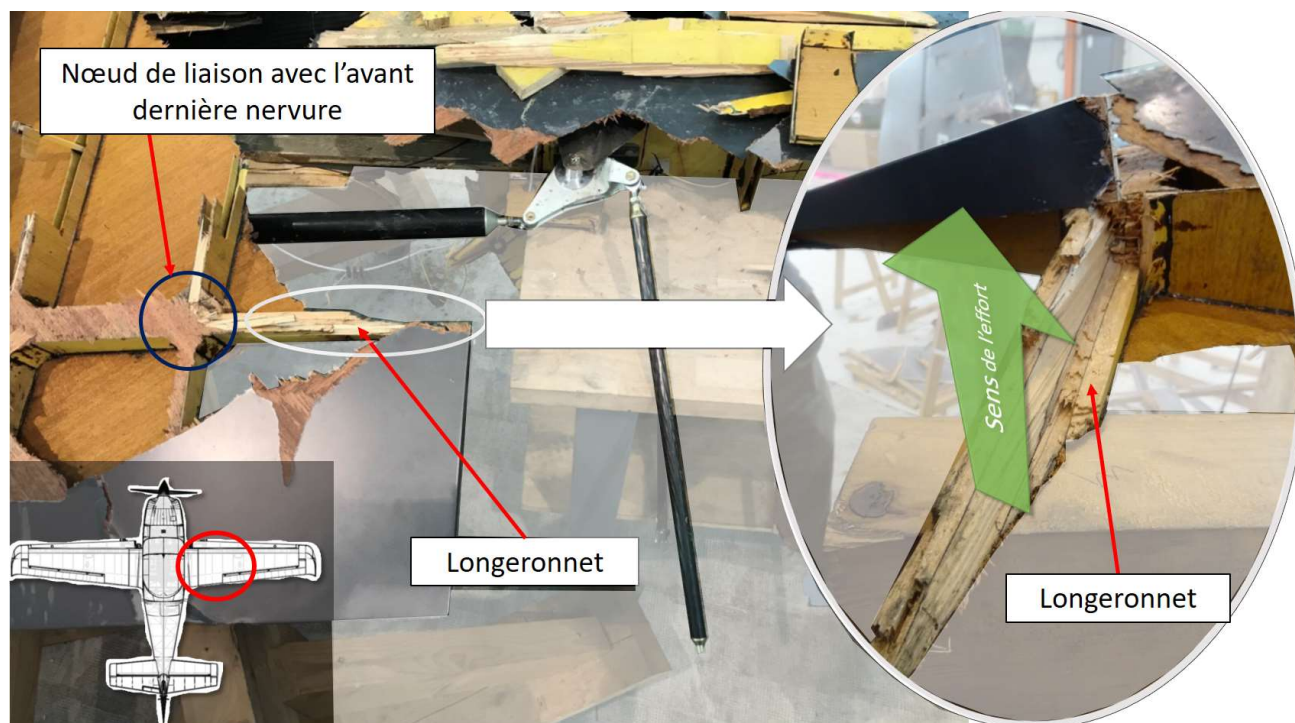
Figure 31 : profil de rupture du longeronnet côté emplanture

La rupture se situe au niveau du nœud de liaison avec l'avant dernière nervure. Le plan de rupture montre des fibres tirées et un déchirement selon l'orientation des fibres caractéristique d'un mouvement vers le haut sous l'effet d'efforts en flexion (cf flèche verte sur la figure ci-dessous).

L'ensemble de ces signatures est compatible avec une flexion générale du morceau de longeronnet, la charnière n°2 partant vers l'arrière puis le haut, entraînant une rupture de la dernière nervure de fermeture du bord de fuite puis un déchirement du longeronnet pivotant autour du nœud de liaison.

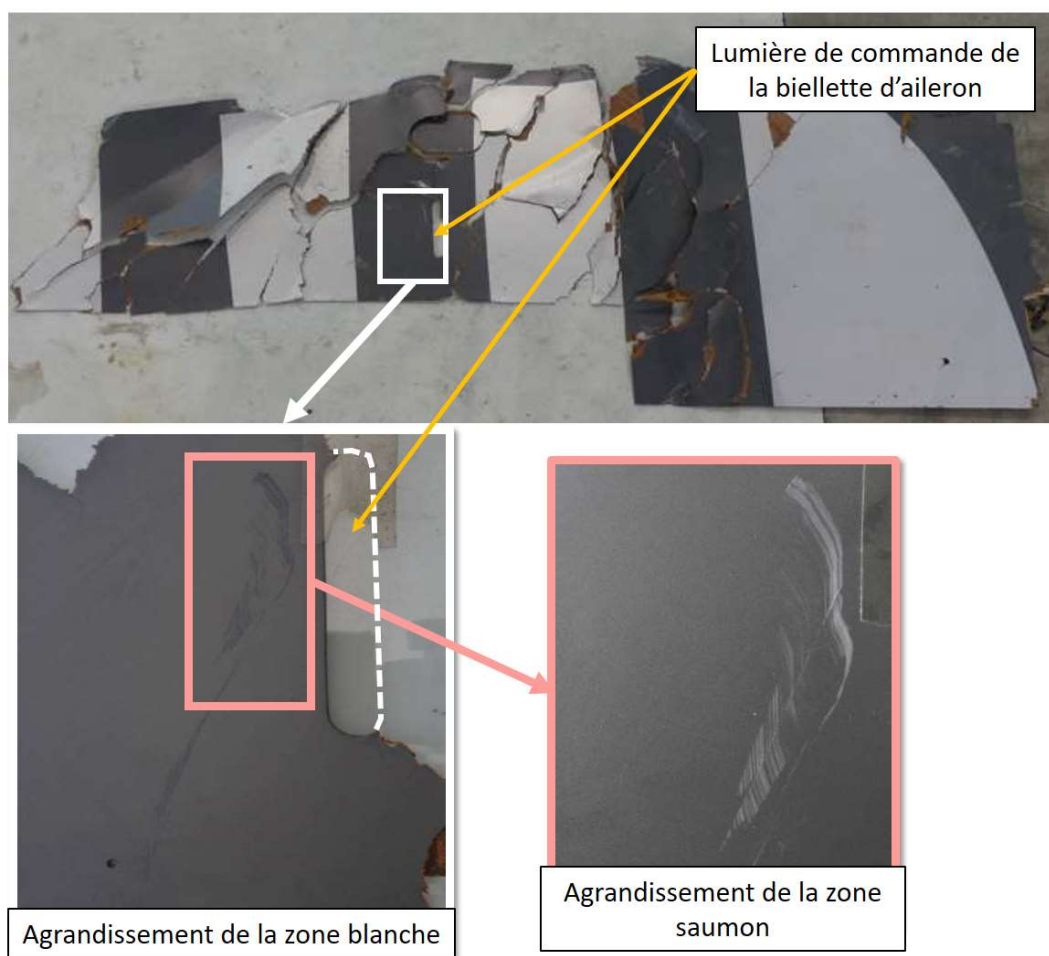
Figure 32 : traces de frottements sur l'intrados de l'aile droite

L'intrados de l'aile droite a été entièrement reconstitué, tous les éléments ayant été retrouvés autour de l'épave. Cela signifie que, contrairement à l'extrados, le revêtement d'intrados est resté solidaire de l'appareil durant la chute. Des traces de frottements sont visibles à proximité de la lumière²⁵ de la biellette de commande d'aileron. Ces traces sont peu marquées et n'ont pas entamé le revêtement de marouflage.

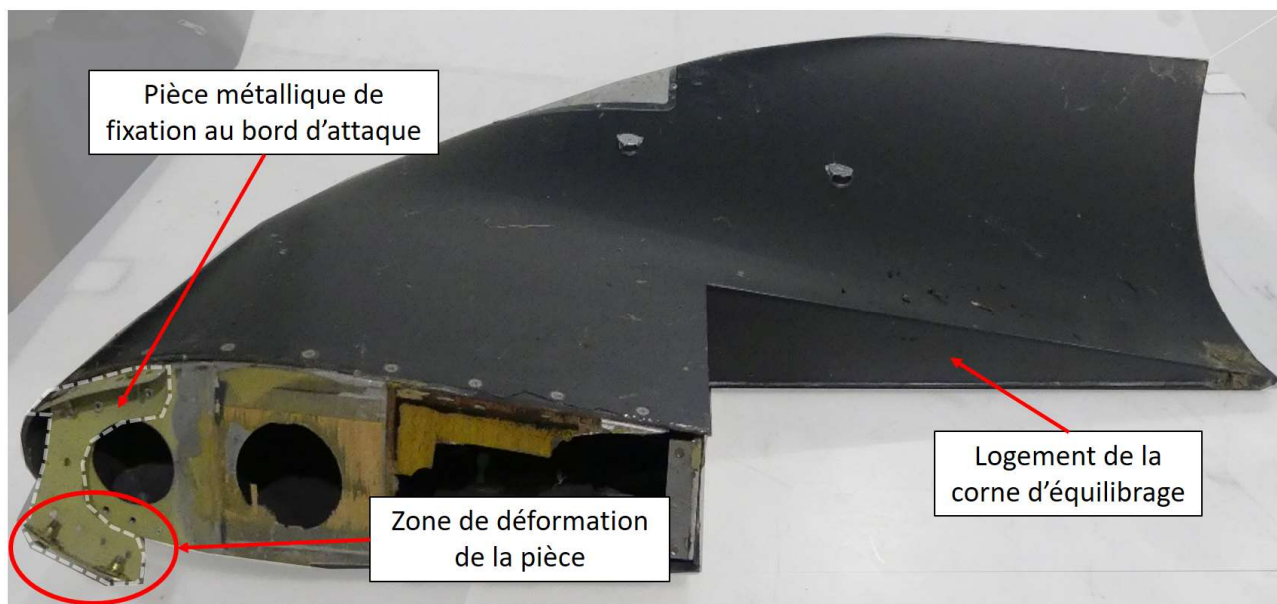
Figure 34 : winglet droit

L'examen du winglet a permis de constater l'absence de dommage significatif sur la pièce, en dehors des dommages observés aux fixations sur la structure de l'extrémité de la voilure droite. La pièce métallique de fixation au bord d'attaque est déformée selon une flexion vers le haut. Si le winglet s'était séparé de l'aile avant l'aileron, des marques de contact seraient visibles sur les deux pièces. Or, la corne d'équilibrage de l'aileron, son logement au niveau du winglet et les peintures sont intacts. Le winglet s'est donc très probablement séparé de l'aile après la rupture de l'ensemble aileron-longeronnet.

La séparation du *winglet* est très probablement survenue après la rupture du longeronnet arrière droit.

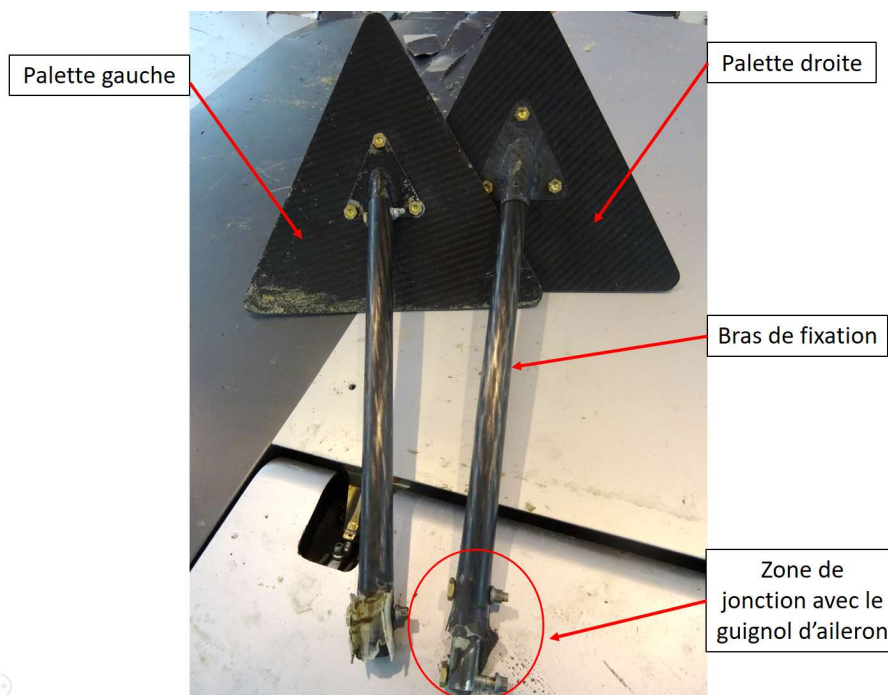
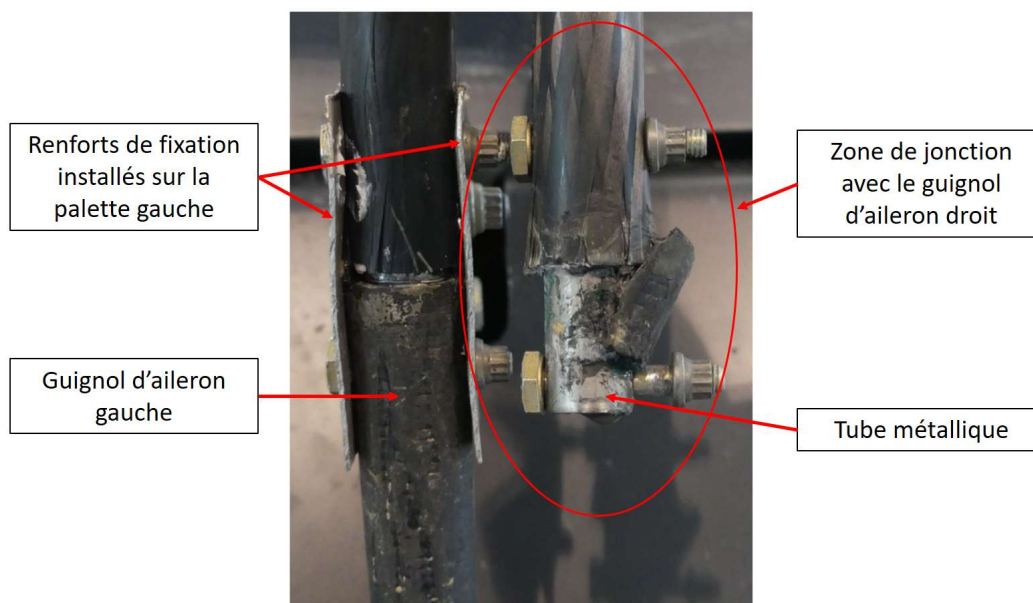
La palette droite et son bras de fixation ont été retrouvés séparés du guignol situé sous l'aileron au niveau de la charnière n°2. La rupture est située au droit des boulons de liaison au guignol. La palette, intacte, est correctement fixée à son bras de liaison. Celui-ci est constitué d'un tube en carbone tressé dans lequel est emmanché un tube métallique, fixé au moyen de deux boulons et d'adhésif époxy, qui fait le lien avec le guignol d'aileron.

Les deux boulons sont en place et il n'y a pas de jeu entre la tête et l'écrou côté palette droite avec le tube en carbone. Cette fixation n'était pas renforcée comme celle de gauche. L'extrémité du tube en carbone est fissurée à deux endroits. Ces dégradations peuvent être expliquées par un chargement excessif en flexion dans le sens d'un pivotement du bras de liaison dans le plan vertical.

Le bras de la palette droite a été soumis à des efforts qui ont provoqué la rupture de sa jonction avec le guignol d'aileron droit. Sa séparation de l'avion s'est possiblement produite en vol avant celle de l'aileron et du longeronnet.

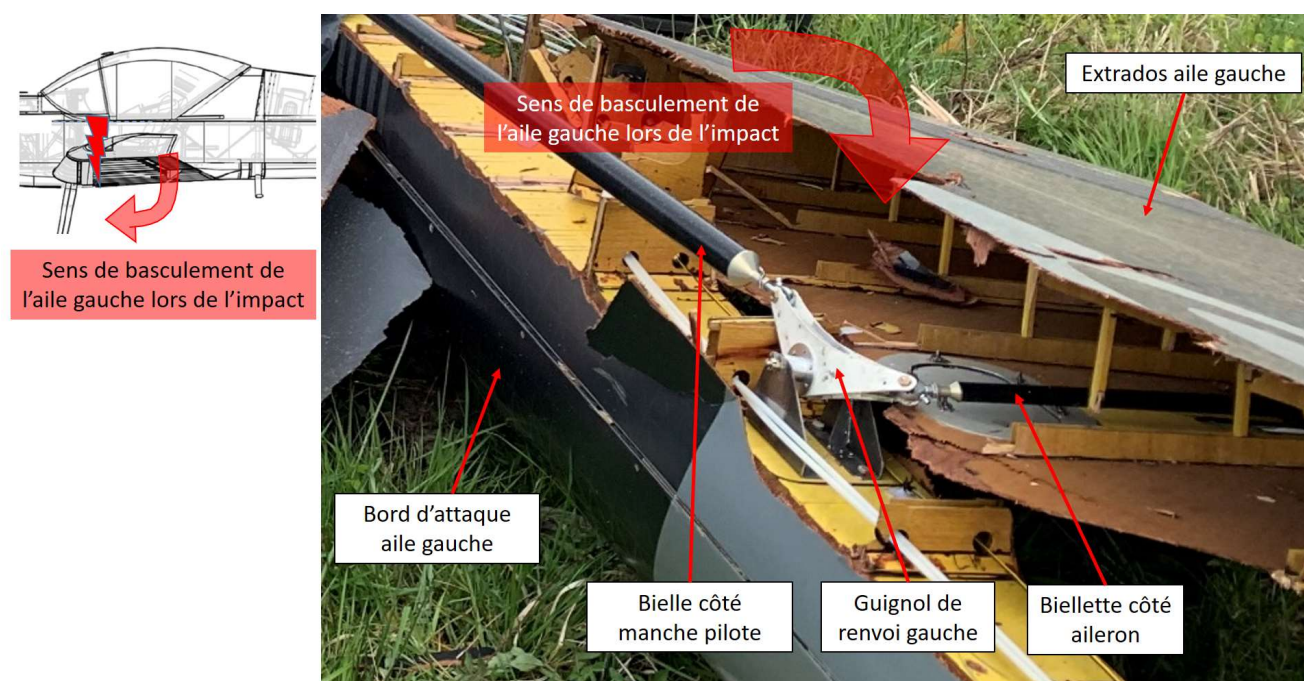
Figure 38 : déformation du guignol de renvoi gauche

En vol, les ordres de gauchissement sont transmis par le pilote en inclinant le manche latéralement. Ce mouvement est relayé par le guignol de renvoi directement vers l'aileron. À gauche, la chaîne de gauchissement est continue en partant du manche jusqu'à l'aileron. Sous l'effet de l'impact au sol, l'aile s'est brisée sur toute sa longueur en suivant l'axe du longeron et a basculé vers l'arrière. L'observation du guignol de renvoi gauche montre qu'il s'est déformé vers le bas selon le sens du basculement de l'aile, entraîné par la bielle le reliant à l'aileron gauche.

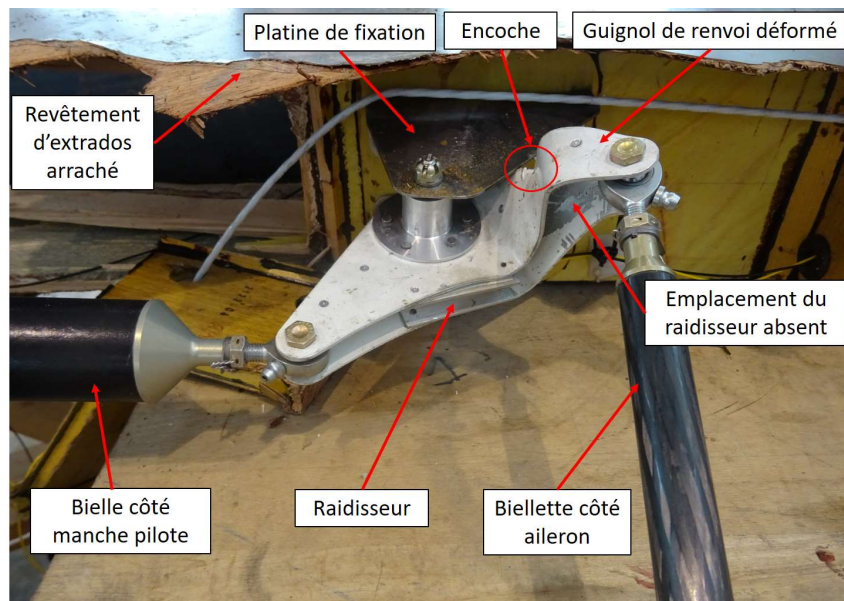
Figure 39 : guignol de renvoi droit déformé

L'examen du renvoi droit révèle deux déformations dans des plans perpendiculaires, l'un vertical l'autre horizontal. Le bord supérieur droit du côté de la biellette d'aileron est marqué par une encoche profonde représentative d'une interférence du guignol avec sa platine de fixation après qu'il ait été déformé. La rigidité de la pièce a été renforcée par l'ajout de trois raidisseurs métalliques rivetés aux deux lames. L'un d'eux est rompu de ses fixations aux plats du guignol.

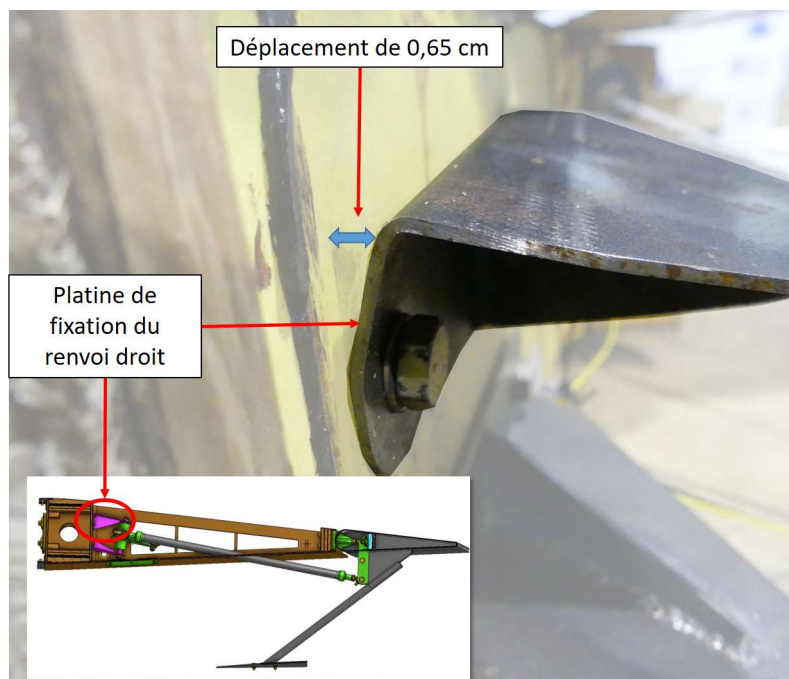
Figure 40 : déformation de la platine de fixation du renvoi droit

La platine de fixation du renvoi est retrouvée déformée au niveau de la surface de contact avec le longeron. Un déplacement de 0,65 cm est mesuré. Cette déformation est caractéristique d'un effort de traction vers l'arrière de l'aile.

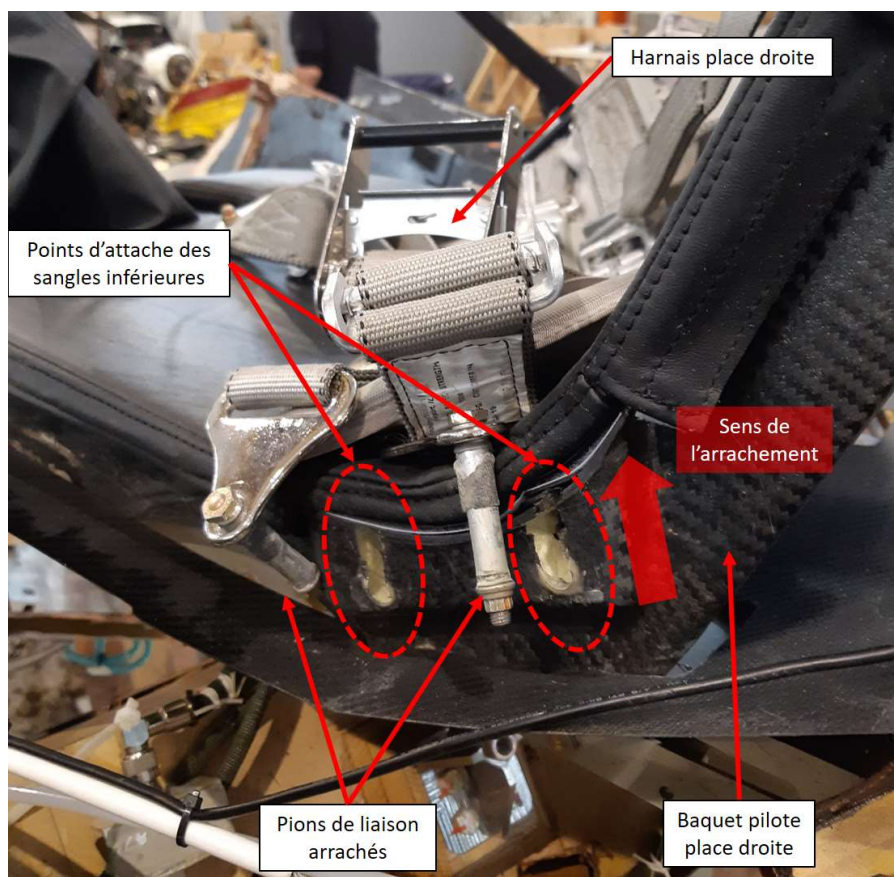
Figure 43 : attaches basses du harnais place droite

Sur le harnais du copilote en place droite, on constate un arrachement de la sangle d'épaule droite consécutif à la rupture totale des coutures suite à une forte traction vers le haut. Les pions de liaison des sangles inférieures côté gauche sont arrachés du siège également vers le haut, tout comme ceux de la sangle d'accélération négative et des sangles d'épaule. Le coussin de confort situé coté cuisse droite est fortement détérioré révélant des marques de traction vers le haut.
