Bureau enquêtes accidents pour la sécurité de l'aéronautique d'État

Rapport d'enquête de sécurité

S-2021-18-A

Date de l'évènement	12 septembre 2021
Lieu	Villard-de-Lans (Isère)
Type d'appareil	EC 145 – C2
Organisme	Direction générale de la sécurité civile et de la gestion des crises

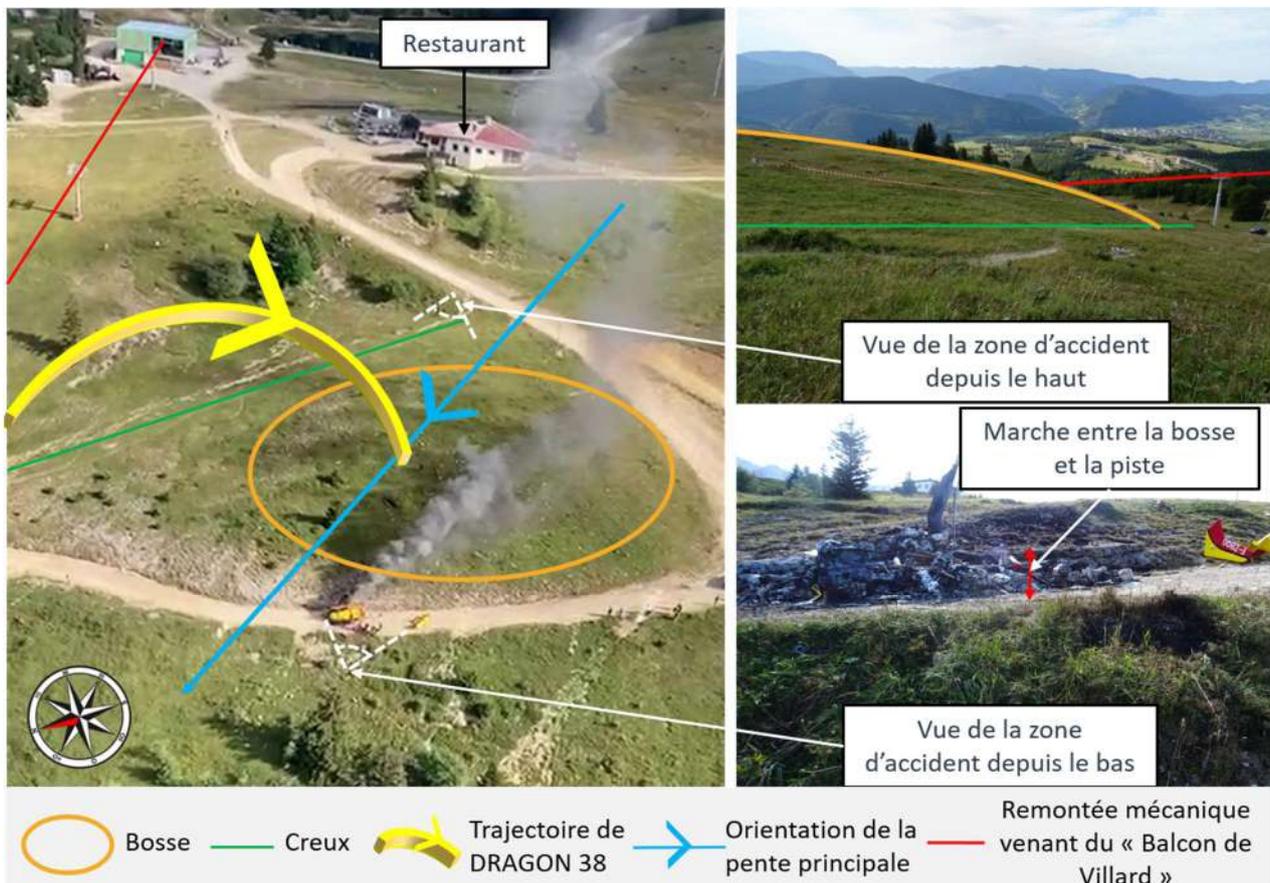
Figure 4 : présentation de la zone de l'accident

La zone de l'accident est un compartiment de terrain circonscrit à l'ouest et au sud par une piste praticable en véhicule tout terrain, et au nord et à l'est par une remontée mécanique. Celle-ci relie le Balcon de Villard (1160 m d'altitude) et un plateau intermédiaire situé à 1519 m d'altitude. Sur celui-ci se trouvent un restaurant et des départs d'autres remontées mécaniques. Entre le bas de la zone où repose l'épave à 1480 m d'altitude et la partie de la piste bordant la zone, 100 m plus au sud-est, il y a 20 m de dénivelé, soit 20% de pente descendant vers le nord-ouest. La zone d'impact de l'hélicoptère avec le sol se situe dans cette partie de terrain herbeuse comportant quelques arbustes. Cette zone forme une bosse alignée sur une légère ligne de crête orientée dans l'axe du gradient général de la pente. En bas de la zone d'accident, cette bosse herbeuse se termine par une marche d'environ 80 cm aboutissant à la piste où gît l'épave.

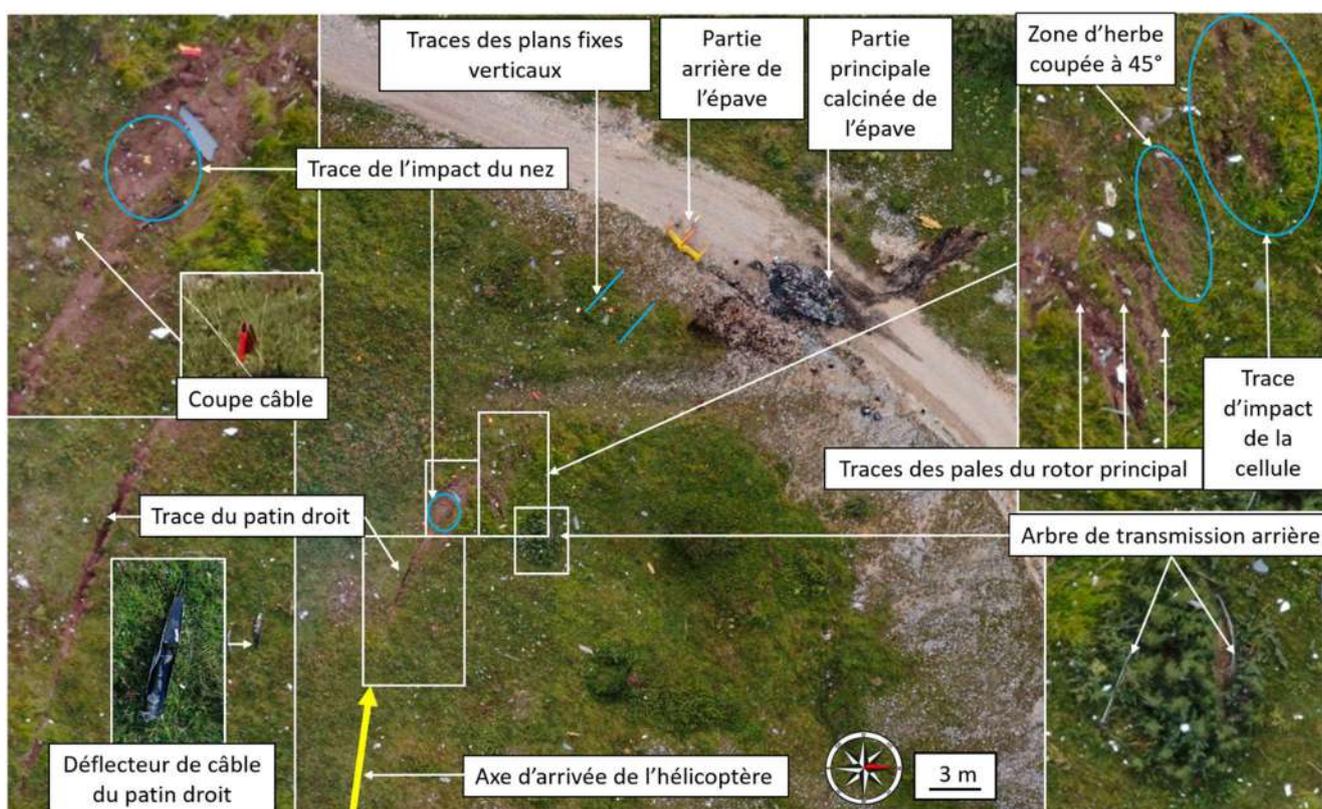
Figure 5 : zone de l'impact

Le point d'impact initial de l'hélicoptère avec le sol se matérialise par une trace dans la terre d'une quinzaine de centimètres de large et d'environ 15 centimètres de profondeur, sur 10 mètres de longueur, orientée à un azimut moyen de 290° et légèrement courbe. Cette trace correspond à l'empreinte du patin droit de

On trouve ensuite, en progressant sur un axe reliant l'impact du nez de l'hélicoptère avec le lieu où se trouve l'épave, une zone d'herbe coupée avec un angle à 45°, puis une grosse trace d'impact d'une partie de la cellule de l'hélicoptère. Sur la droite de ces traces, à environ trois mètres, se trouve l'arbre de transmission arrière en deux parties, dont l'une est tordue, dans un arbuste. De nombreuses branches de celui-ci sont coupées nettes, juste à côté de la partie tordue de l'arbre de transmission.

Trois mètres avant la marche de terrain qui conduit à la piste se trouvent deux traces rectilignes dans la végétation, correspondant aux traces laissées par les plans fixes verticaux de la partie arrière de l'appareil. Celle-ci repose sur la piste, trois mètres plus loin.

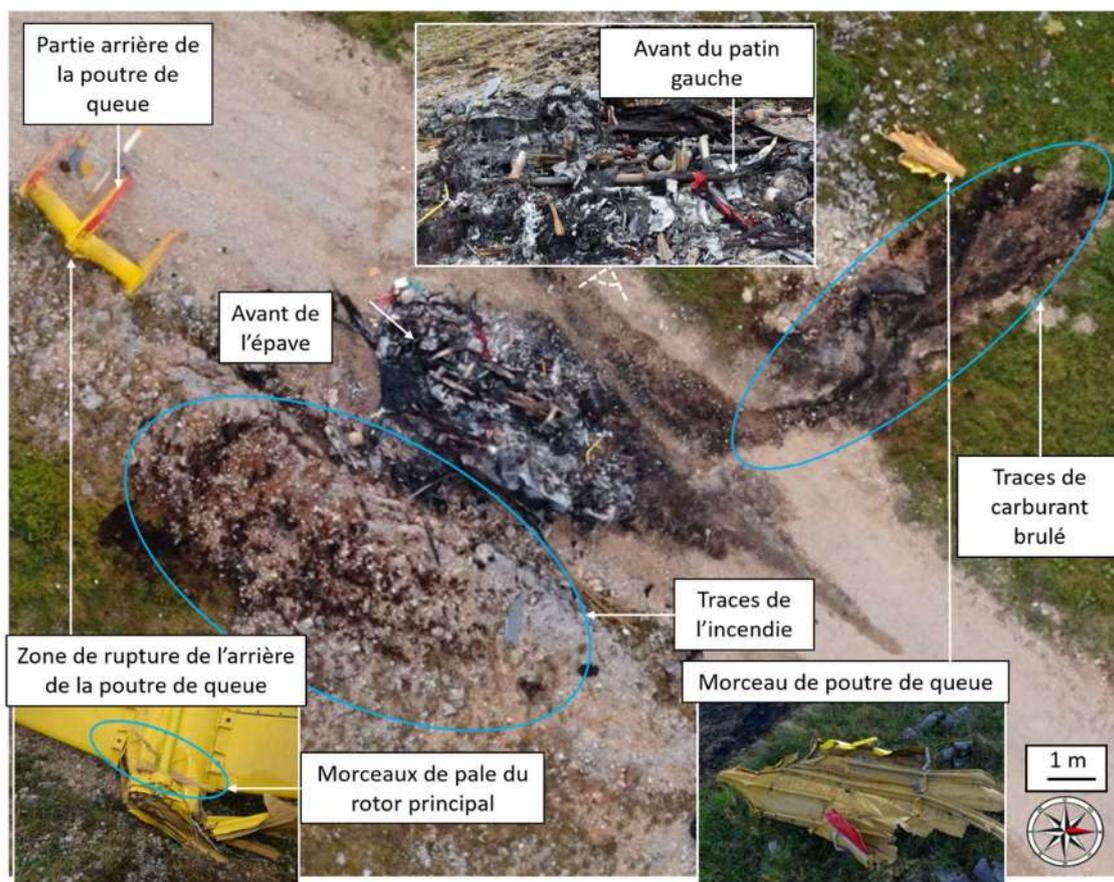
Figure 6 : zone de l'épave

La partie arrière de la poutre de queue comportant le pylône, les plans fixes horizontaux et verticaux et le rotor anti-couple repose, presque intacte, à quelques mètres de la partie calcinée. Les plans fixes verticaux sont endommagés en plusieurs endroits, notamment sur leurs extrémités, tout en conservant leur forme

originelle. Les débris de pales retrouvés à la base de la pièce, au niveau de la jonction avec la poutre de queue, témoignent d'un contact avec le rotor principal.

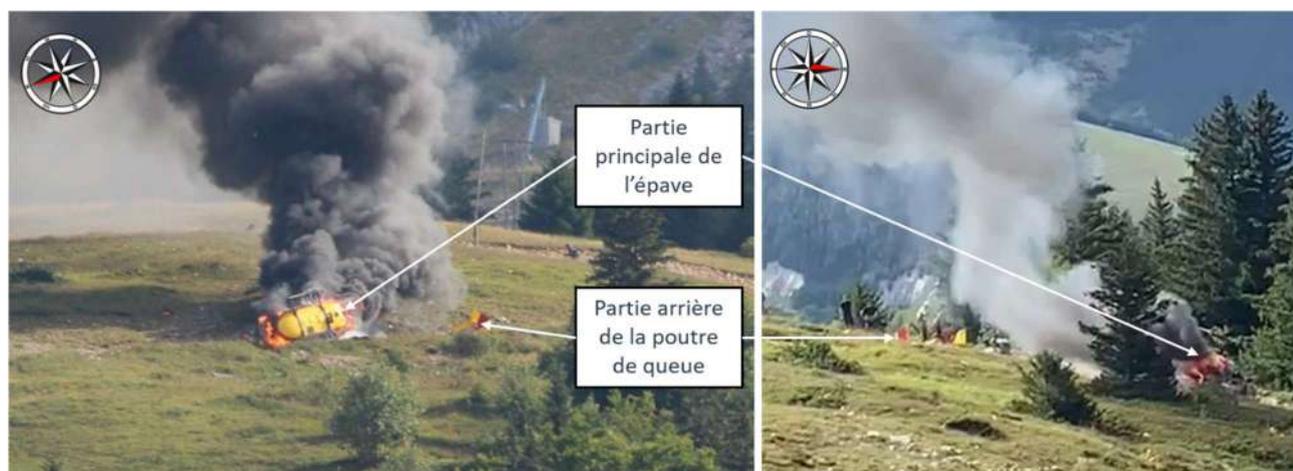
La partie principale de l'hélicoptère, reposant sur son flanc gauche, nez orienté vers le sud-sud-ouest, prend feu à 16h22, quelques instants après s'être immobilisée. Les deux bouteilles d'oxygène présentes à bord explosent quelques minutes après le début de l'incendie. Un véhicule de secours et d'assistance aux victimes (VSAV) arrive du centre de secours de Villard-de-Lans à 16h49, accompagné d'un camion-citerne à 16h50. Le feu est éteint à 17h05. La partie principale de l'hélicoptère est entièrement calcinée. Seule la partie arrière, désolidarisée de l'hélicoptère pendant la collision de celui-ci avec la pente, repose intacte à quelques mètres de l'épave.

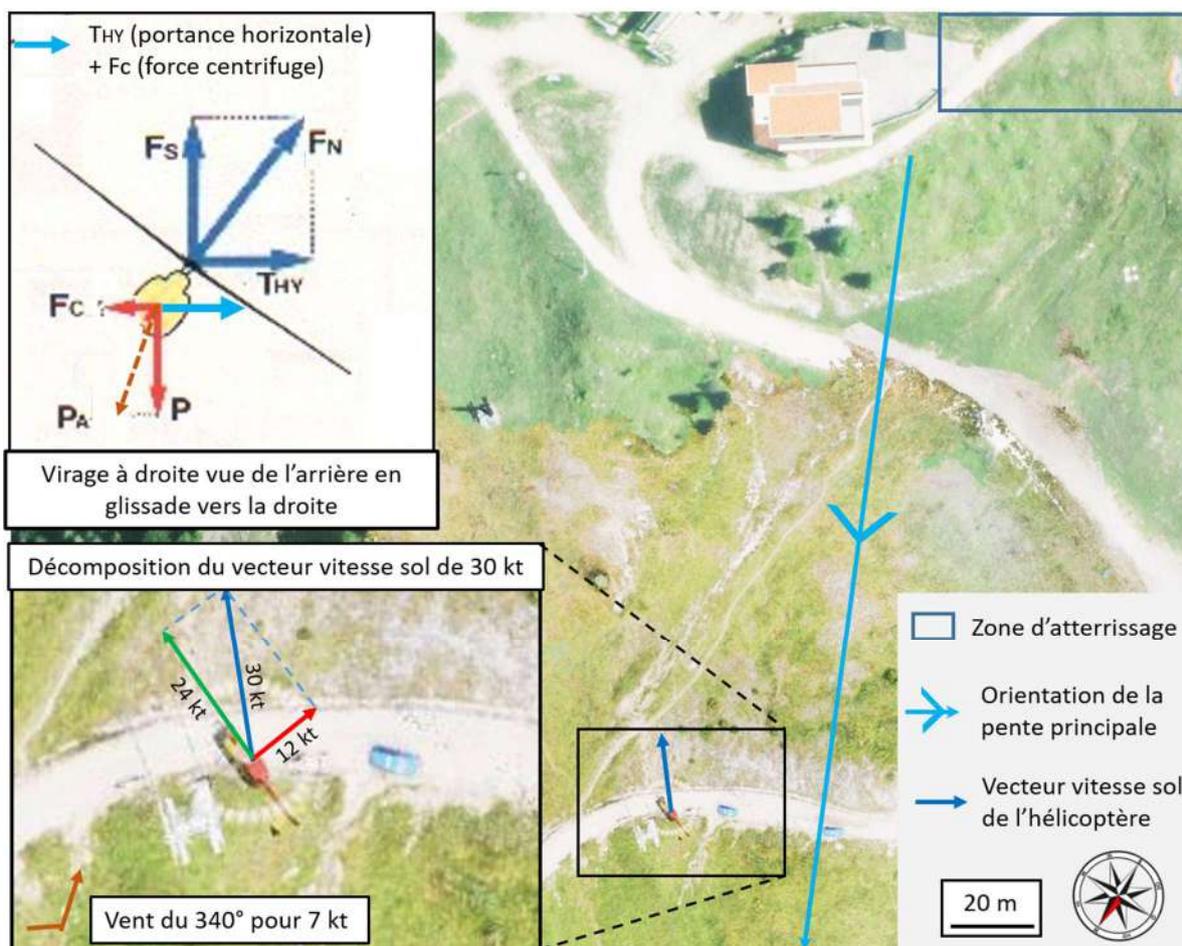
Figure 9 : vue de haut du virage et de la glissade à droite juste avant le décollage

En l'absence de conscience de sa vitesse air très faible et de son inclinaison importante en roulis en fin de virage, il est probable que le pilote a perçu le début de descente et la glissade de l'hélicoptère vers la pente comme anormaux. De plus, la perception du déplacement de l'hélicoptère vers la pente avec à une vitesse sol de presque 30 kt, contradictoire avec celle soudaine d'une vitesse indiquée nulle, peut avoir été interprétée par le pilote comme un comportement anormal de l'hélicoptère.

⁸ En effet, dans le virage, l'hélicoptère est soumis à la portance du rotor inclinée vers la droite par le taux de roulis significatif, à son poids et à la force centrifuge. Dans le plan horizontal, il est donc soumis à la composante horizontale de la portance et à la force centrifuge, très faible du fait de la vitesse de l'hélicoptère très faible également. La somme de ces forces génère un déplacement horizontal de l'hélicoptère (glissade) vers la pente à une vitesse sol significative.

La perception possible par le pilote d'une trajectoire non conforme de l'hélicoptère a pu contribuer à sa décision de décoller.

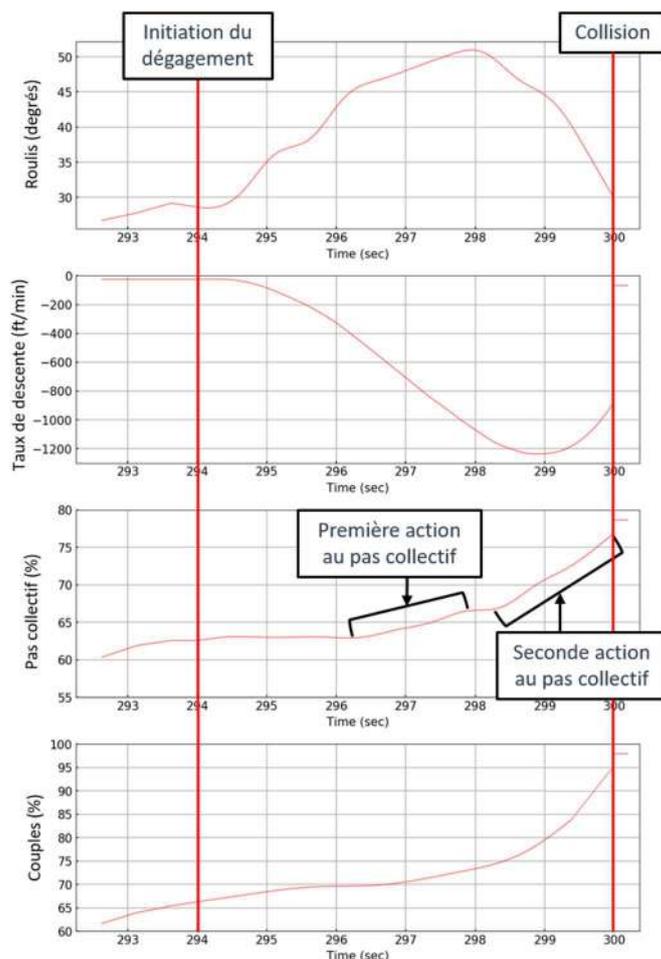
Figure 10 : illustration des actions au pas collectif pendant le dégageement

À partir du début de la manœuvre de dégagement et de l'augmentation de l'inclinaison en roulis à droite au-delà de 30°, le taux de descente de l'hélicoptère s'installe progressivement, en s'accroissant de plus en plus vite au fur et à mesure que l'inclinaison en roulis à droite augmente. Ainsi, il est de 500 ft/min deux secondes et demies après le début de la manœuvre alors que l'inclinaison en roulis atteint déjà 45°. À cet instant, le pilote commence à tirer sur le pas collectif de 70% de couple vers 80%, atteint une seconde et demie plus tard. L'inclinaison en roulis culmine à 50° quatre secondes après le début de la manœuvre et deux secondes avant la collision, alors que le taux de chute atteint 1 100 ft/min en augmentation. À cet instant, le pilote

exprime à haute voix sa surprise devant l'enfoncement de l'hélicoptère et son impuissance à le maîtriser. Il reprend alors son action sur le pas collectif avec une rapidité d'action un peu plus importante jusqu'à la collision, alors que l'hélicoptère atteint son taux de chute maximal de 1 230 ft/min une seconde avant celle-ci. Le délai de réaction en deux temps du pilote au pas collectif apparaît cohérent avec l'augmentation progressive et de plus en plus rapide du taux de descente induite par l'augmentation de l'inclinaison en roulis. Cependant, le dosage de ses actions sur le pas collectif semble faible au regard d'une situation de collision imminente avec le sol. Cela est corroboré par l'analyse des actions du pilote au manche cyclique dans les trois dernières secondes du vol. Celles-ci sont souples et cohérentes avec une sortie de virage à droite progressive. Elles sont insuffisamment rapides et amples pour positionner l'hélicoptère à plat avant la collision avec le sol. Cela tend à démontrer que le pilote n'a pas eu conscience de la collision imminente de l'hélicoptère avec le sol, ou seulement au tout dernier instant.

La réaction du pilote au pas collectif à partir du début de la manœuvre semble cohérente avec sa perception de l'installation progressive d'un fort taux de descente de l'hélicoptère. L'insuffisance de la réactivité du pilote aux commandes au vu de la collision imminente témoigne d'un déficit de conscience de cette situation.

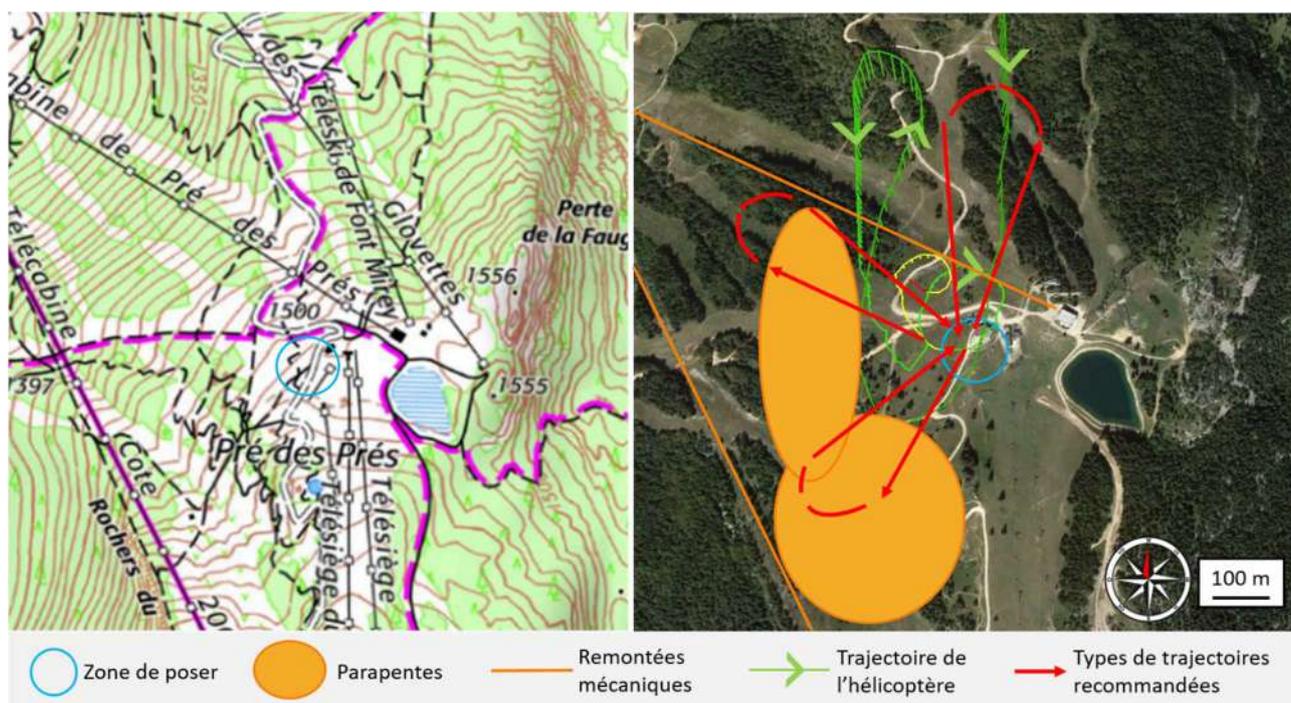
Figure 11 : zone de l'intervention et trajectoires

Dans le cas de l'évènement, après une première évolution au nord en « paire de lunettes », comportant l'annonce du dégagement et conduisant à une phase où l'hélicoptère avance à très faible vitesse à 30 m du sol, presque face à la pente (localisation de la victime par le pilote), les trajectoires adoptées s'éloignent des pratiques recommandées en montagne. En effet, le pilote dégage ensuite par la gauche le long du flanc de pente pour immédiatement tourner à vitesse faible par la droite, face à la pente et survoler le restaurant et la zone d'atterrissage à une hauteur de 20 m. Il s'éloigne ensuite brièvement vers la vallée puis réalise un nouveau virage assez resserré par la droite, à très basse vitesse, face à la pente, pour se retourner entre 200 et 250 mètres de la zone d'atterrissage.

L'adoption de cette trajectoire conduit à la situation défavorable de l'hélicoptère vis-à-vis de son environnement au moment de dégager. De plus, elle favorise la décision du pilote de dégager par la droite et son erreur de pilotage en :

- privant le pilote d'anticiper son dégagement par une phase de vol en ligne droite préalable à l'engagement du relief ;
- favorisant l'acquisition d'une conscience erronée du pilote de l'attitude de l'hélicoptère en roulis et de sa vitesse par une complication de la perception visuelle des indices de verticalité à l'extérieur ;
- favorisant l'acquisition d'une vitesse indiquée nulle dans le virage du fait de la vitesse logiquement faible associée à ce type de trajectoire resserrée.

Les trajectoires adoptées par le pilote, après sa localisation de la victime, sont en décalage avec les pratiques recommandées pour le vol en montagne. Elles conduisent à la situation défavorable de l'hélicoptère juste avant le dégagement et favorisent la décision de dégager par la droite et l'erreur de pilotage.
