# BEAD-air

## RAPPORT D'ENQUÊTE TECHNIQUE

### **BEAD-air-D-2009-010-A**

<b>Date de l'événement</b>	<b>24 septembre 2009</b>
<b>Lieu</b>	<b>En mer, 36 km à l'est de Port-Vendres</b>
<b>Type d'appareil</b>	<b>Rafale marine standard F3</b>
<b>Immatriculation</b>	<b>F-XGBL (Rafale M22) et F-XGBO (Rafale M25)</b>
<b>Organisme</b>	<b>Direction générale de l'armement (DGA)</b>
<b>Unité</b>	<b>DGA Essais en vol</b>

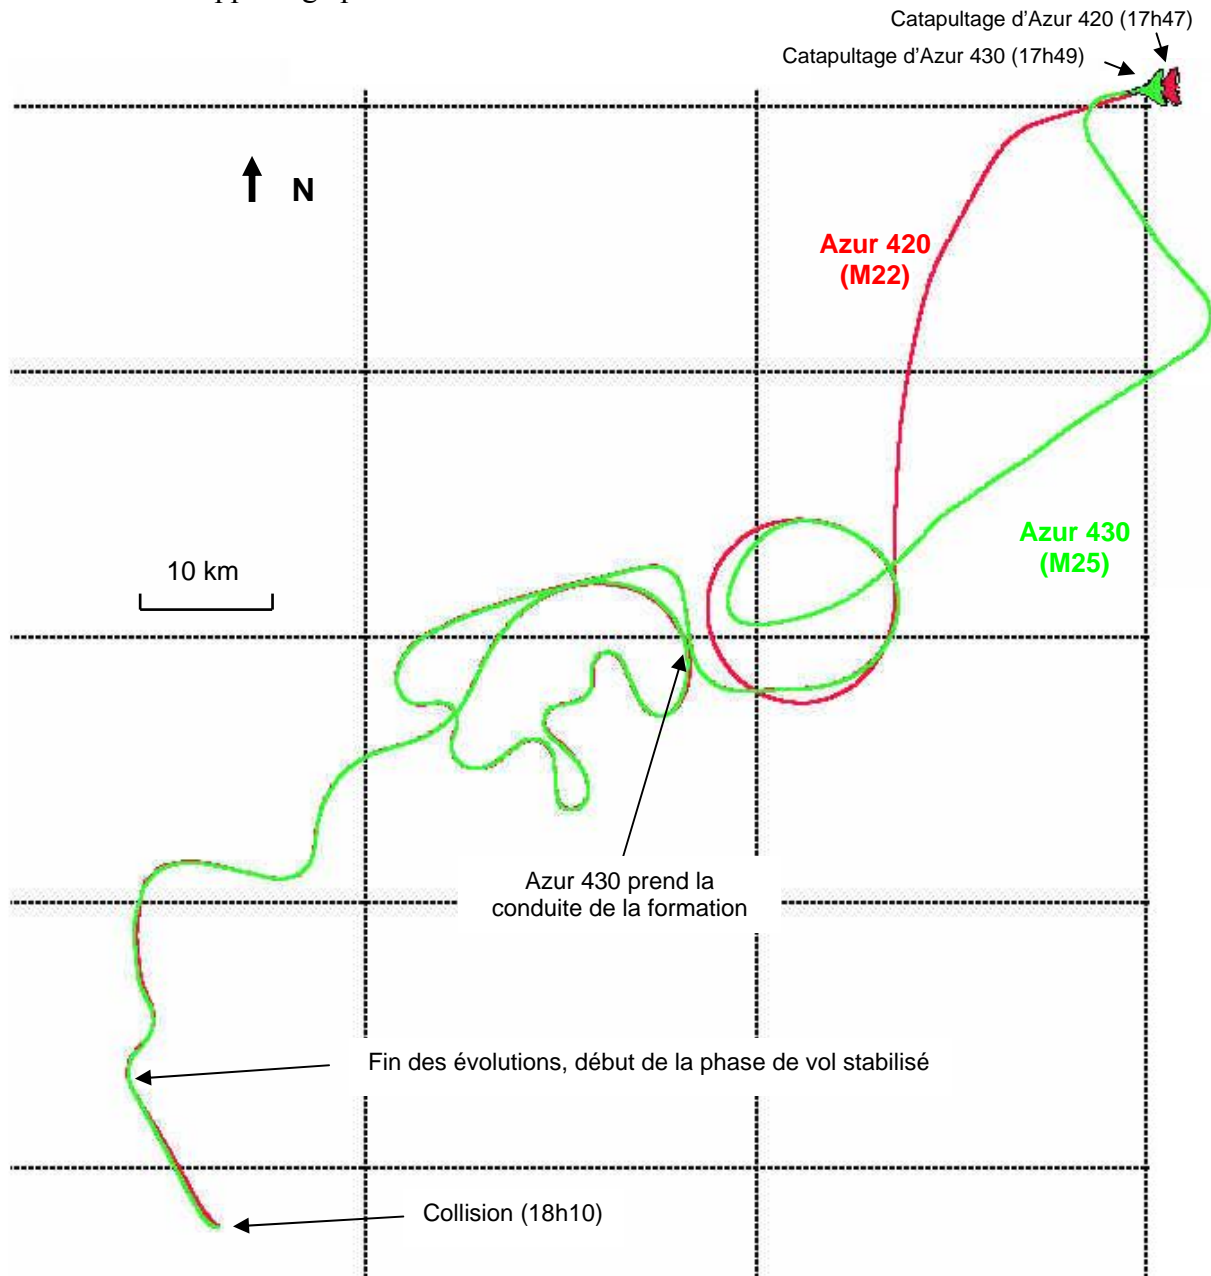
Projection verticale des trajectoires décrites par Azur 420 et Azur 430 au cours du vol

Azur 430 met fin aux manœuvres à 18h 08 min 30s, stabilise la patrouille au cap 150 à 11 300 pieds. Azur 420, sensiblement à la même altitude, se place du côté gauche car il sait qu'il devra virer dans cette direction pour rejoindre le point « O » lorsque l'ordre de séparation sera donné par Azur 430. Il adopte une trajectoire sensiblement parallèle à celle d'Azur 430 tout en prenant du retrait et de l'écart par rapport au leader, et vient se placer dans les huit heures de ce dernier. La distance entre les avions est voisine de 330 m. Les pilotes coupent la postcombustion à 18 h 08 min 39 s.

Azur 430 donne la liberté de manœuvre à Azur 420. Celui-ci part en virage à gauche. Cinq secondes s'écoulent avant qu'Azur 430 parte à son tour en virage à gauche. Les deux avions entrent en collision huit secondes plus tard.

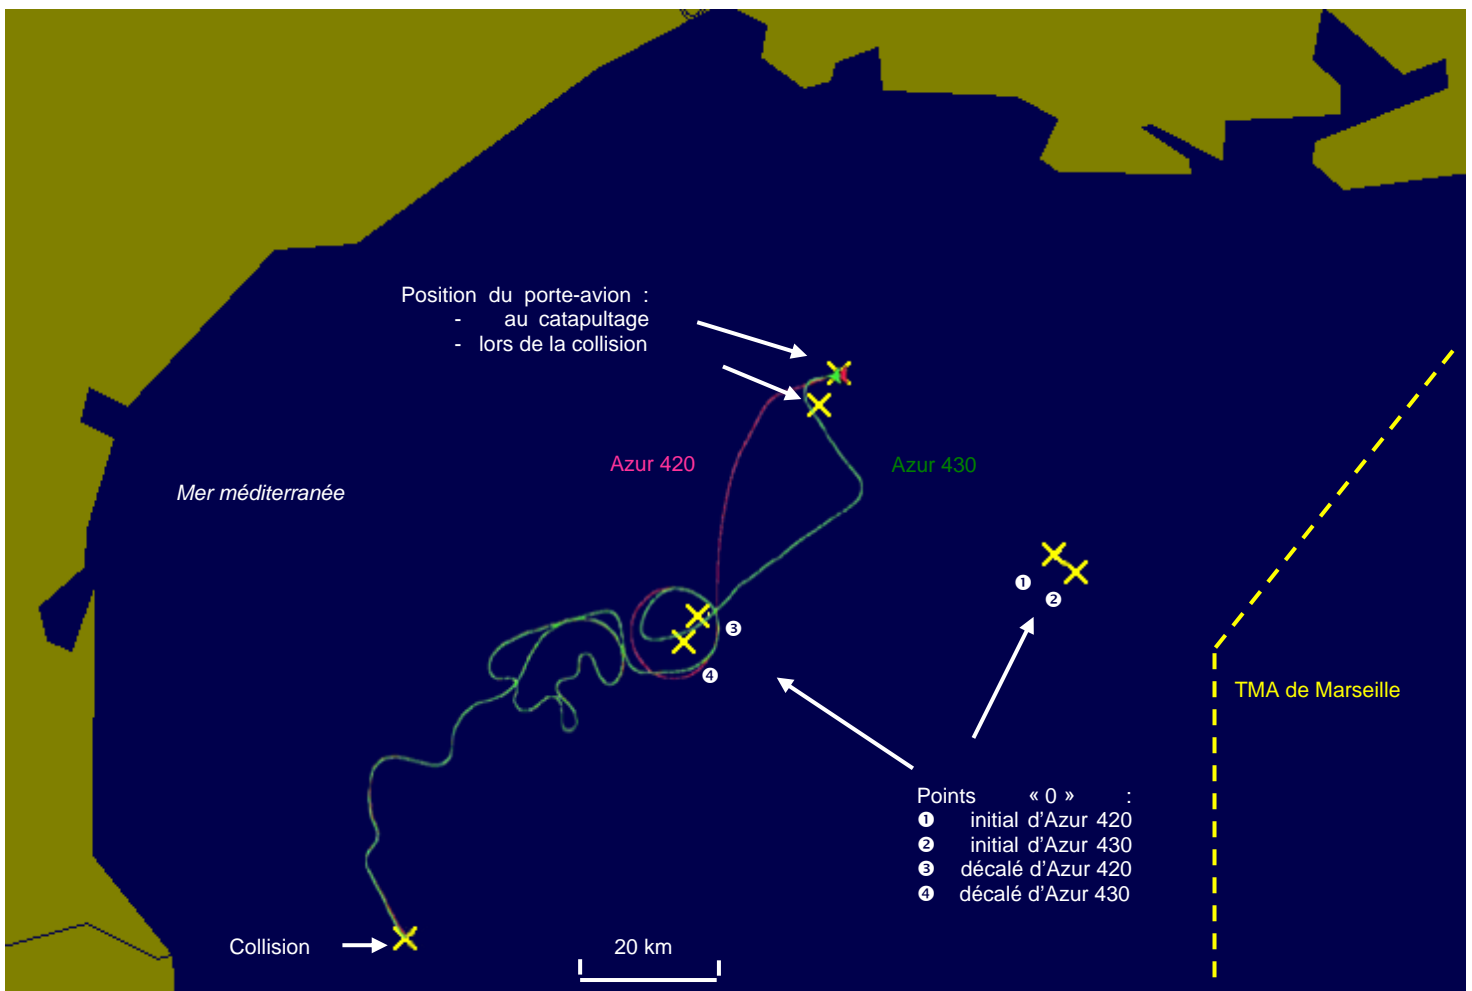
Les positions relatives de la zone du vol par rapport à celles du porte-avions, de la collision et des points « O » sont représentées sur le schéma suivant :

Représentation de la zone du vol et de ses points caractéristiques
