# Bureau enquêtes accidents pour la sécurité de l'aéronautique d'État

## Rapport d'enquête de sécurité

C-2022-13-A

28 mai 2022  
Biscarrosse (Landes)  
Flyboard Air  
Zapata Air

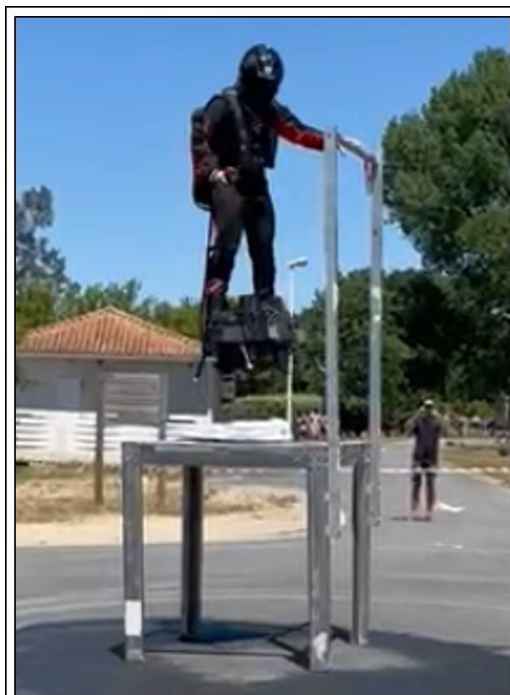
Figure 1 : décollage depuis la plateforme

Après un demi-tour, le pilote commande un ordre en lacet à gauche pour stopper la rotation et positionner l'aéronef face au lac, dans la direction qu'il veut emprunter pour débiter son vol. L'aéronef ne répond pas et la rotation en lacet continue. Le pilote prend alors de la hauteur et se rapproche du lac. Une fois au-dessus de l'eau, sentant qu'il va s'évanouir, le pilote contrôle dans un premier temps sa descente, puis chute. Après 15 tours autour de l'axe vertical et 18 secondes de vol, le pilote et l'aéronef percutent la surface de l'eau.

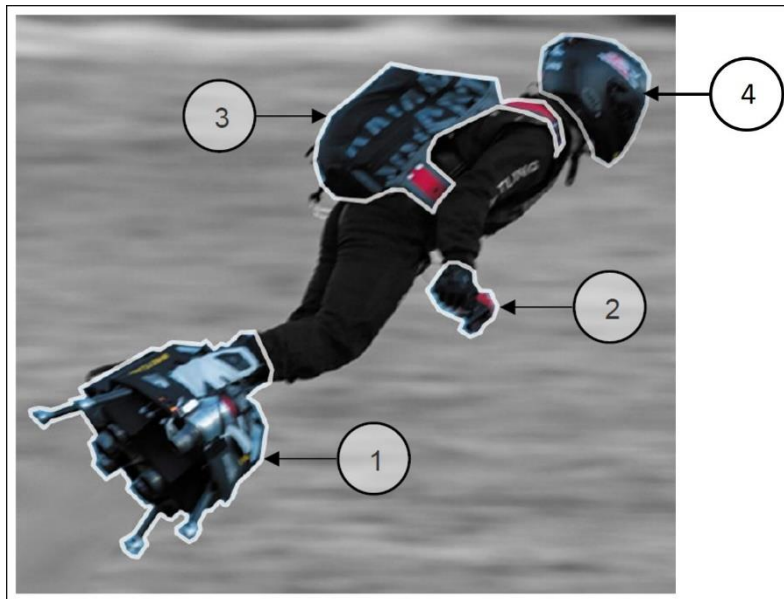
Le Flyboard Air est constitué de quatre sous-ensembles.

Figure 3 : description des sous-ensembles du Flyboard Air

La planche est munie de cinq réacteurs disposés verticalement et orientés vers le bas, qui assurent la sustentation de l'ensemble Flyboard Air/pilote. Quatre des cinq réacteurs sont équipés de tuyères orientables permettant de diriger la poussée.

Les chaussures du pilote sont ancrées sur le dessus de la planche, tandis que quatre atterrisseurs, situés dessous, assurent le contact avec le sol.

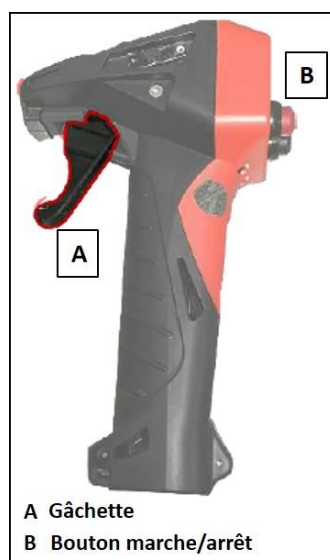
La RC permet de commander la poussée des réacteurs par le biais de la gâchette. Elle contient également un capteur de rotation du poignet, qui permet la commande de virage en lacet. La manette comprend un bouton nommé marche/arrêt, utilisé pour le démarrage des réacteurs et l'armement des FC.

Figure 4 : description de la RC

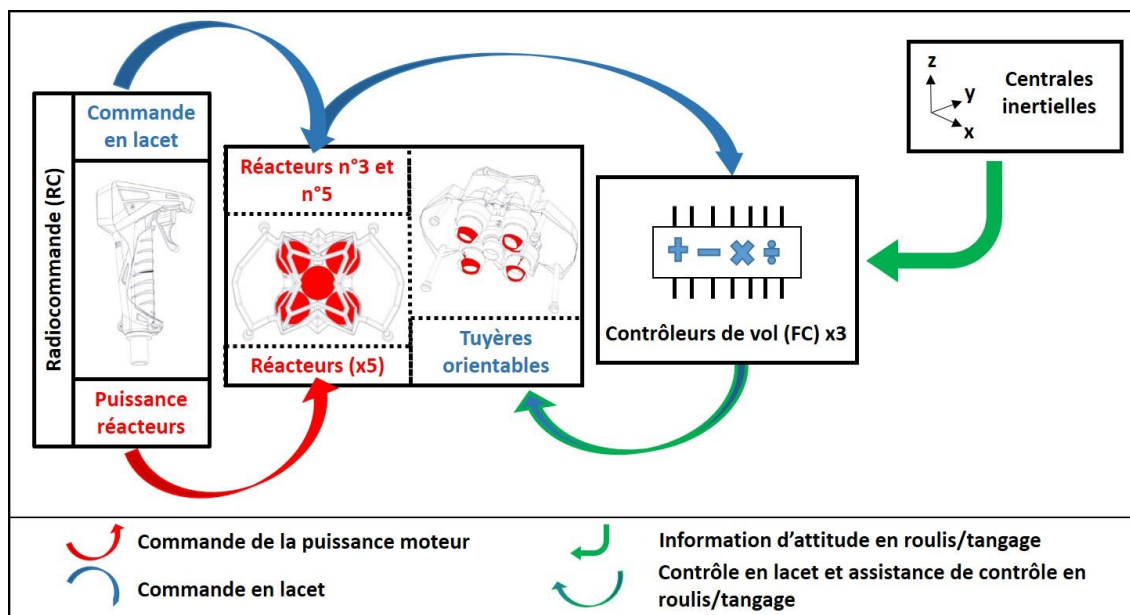
Figure 5 : schéma de fonctionnement des commandes de vol

Le pilote commande le virage en lacet grâce à la rotation de son poignet droit qui tient la RC. Les ordres sont transmis par voies filaires et radio redondantes aux FC, via les réacteurs numéros 3 et 5, afin d'être correctement formatés. Ces derniers transmettent le signal au bon format aux FC, qui l'interprètent et élaborent en conséquence des ordres en lacet, qui sont envoyés aux tuyères orientables.

La logique de fonctionnement impose que les réacteurs 3 et 5 communiquent constamment avec les FC dès la mise sous tension. En cas d'absence d'ordre de la RC ou si cette dernière est débranchée, les réacteurs 3 et 5 transmettent tout de même un signal, correspondant à une absence d'ordre.

La commande de poussée des réacteurs est critique pour la sustentation du Flyboard Air. Ainsi, les ordres sont envoyés directement aux cinq réacteurs, sans passer par les FC. Le contrôle de la poussée des réacteurs est donc décorrélé du contrôle en lacet et de l'assistance au contrôle en roulis et tangage. Ce choix historique résulte du manque de fiabilité des premiers FC.

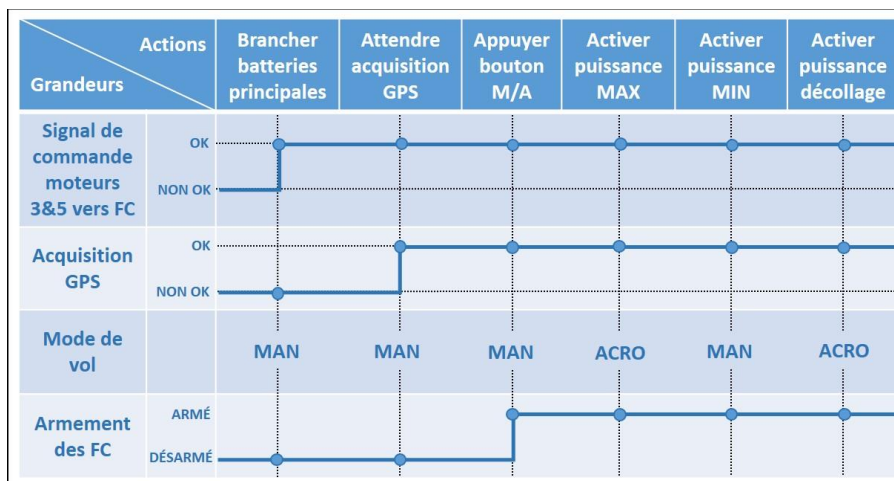
Figure 6 : séquence type de démarrage du Flyboard Air

Une fois les batteries branchées, les moteurs 3 et 5 sont sous tension et transmettent un signal de commande aux FC (passage de « non ok » à « ok »). Les centrales de navigation sont également sous tension et captent, après un temps d'acquisition, la position GPS, qui est envoyée aux FC (passage de « non ok » à « ok »). Au moment venu, le pilote initie la séquence de démarrage en appuyant sur le bouton marche/arrêt de la RC, ce qui a pour conséquence le passage des FC de l'état « non armé » à l'état « armé ». Il active ensuite la puissance maximum puis minimum, ce qui entraîne le démarrage des moteurs et le passage du mode de vol de MAN à ACRO puis à nouveau MAN. Enfin, le pilote active la puissance pour décoller. Le mode de vol passe à ACRO et le pilote débute son vol.

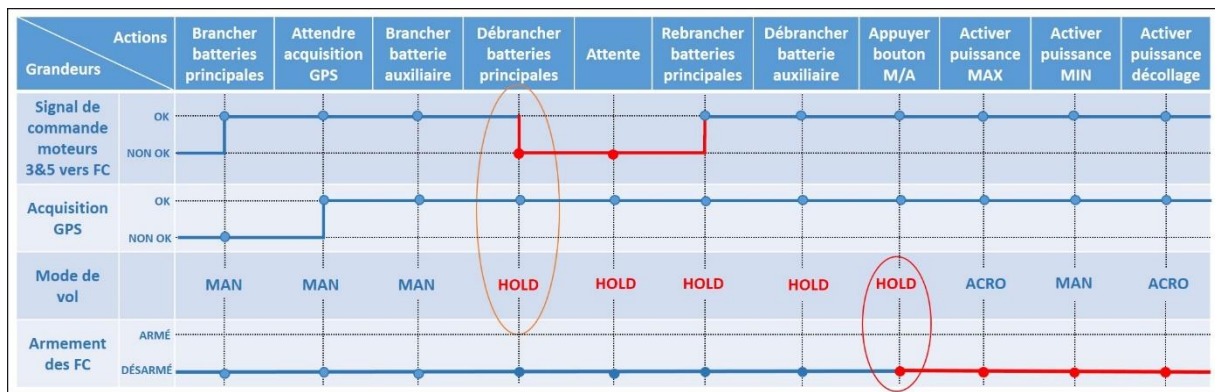
Le rejeu du vol au banc de test permet d'obtenir la séquence de démarrage du jour de l'évènement. Cette dernière met en évidence qu'au moment du débranchement des batteries principales (entouré en orange sur la figure 7), les réacteurs n'étant plus alimentés, le signal de commande des moteurs 3 et 5 vers les FC est coupé (état « non ok »). En revanche, les centrales de navigation étant alimentées par la batterie auxiliaire, les FC conservent l'information de position GPS (état « ok »). La combinaison de ces deux conditions, non prévue en configuration normale (sans batterie auxiliaire), puisque les réacteurs sont toujours alimentés, entraîne le passage des FC en mode de sécurité HOLD (état rouge). Une fois les batteries principales rebranchées, les moteurs sont remis sous tension et un signal de commande est à nouveau envoyé aux FC (passage de « non ok » à « ok »). Bien que les deux conditions du mode HOLD ne soient plus remplies, les FC restent dans ce mode, en l'absence d'ordre contraire du pilote. Ce dernier débranche alors la batterie auxiliaire, puis entame la séquence de démarrage des réacteurs, en appuyant sur le bouton marche/arrêt de la RC. Mais l'armement des FC, par définition impossible en mode HOLD n'a pas lieu (entouré en rouge sur la figure 7).

Lorsque le pilote active la puissance maximum, il fait passer les FC du mode HOLD au mode ACRO, l'armement est alors à nouveau possible. Mais il n'est conscient ni du passage des FC en mode HOLD, ni de l'échec préalable de leur armement. Il n'a par conséquent pas de raison de tenter un nouvel armement. Le décollage et le vol ont donc lieu avec les FC à l'état désarmé.

Figure 7 : séquence de démarrage du Flyboard Air en configuration batterie auxiliaire, le jour de l'évènement

La mise en œuvre de la configuration avec batterie auxiliaire entraîne, durant la séquence de démarrage, la perte du signal de commande et la conservation de l'information de position GPS. La combinaison de ces deux conditions a pour conséquence le passage des FC en mode de sécurité HOLD, qui, par définition, interdit leur armement.
