Bureau enquêtes accidents pour la sécurité de l'aéronautique d'État

Rapport d'enquête de sécurité

M-2022-23-A

Date de l'évènement :	3 novembre 2022
Lieu :	Golfe de Guinée
Type d'appareil :	Schiebel S100
Organisme	Marine nationale

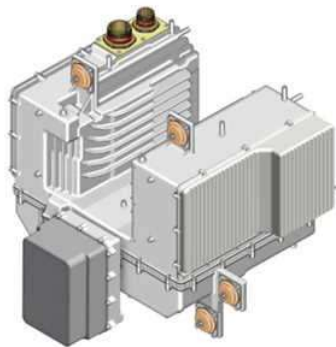
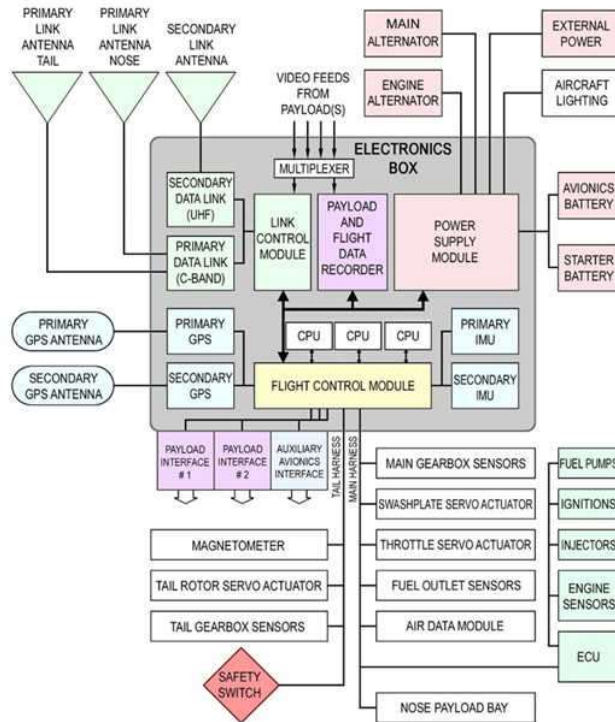
Figure 5 : E-Box

L'équipement électronique nommé E-box représente l'élément central du système du drone. Il est situé à l'intérieur du fuselage principal et se compose de trois modules distincts. Le *Flight Control Modul* (FCM) est chargé de la navigation, du contrôle et de la surveillance des divers paramètres de vol. Il collecte les informations issues des deux systèmes GPS, des centrales inertielles, de la centrale aérodynamique ainsi que du magnétomètre. Le *Link Control Modul* (LCM) assure la gestion des communications entre le module FCM, les charges utiles et la station de contrôle. Il s'acquitte de cette tâche en utilisant les liaisons de données. Le *Power Supply Modul* (PSM) est, quant à lui, responsable de la gestion de l'alimentation électrique du vecteur aérien.

Le FCM de l'E-Box est directement connecté à l'ECU par un harnais électrique pour le pilotage de la régulation du moteur.

Le 13 septembre 2022, l'E-box concernée par l'évènement est constatée défectueuse. En effet, à l'occasion d'une mise en œuvre d'un drone S100 sur la base de l'aéronautique navale de Hyères, le CEPA a identifié un problème de rechargement des batteries. L'E-box est mise en cause en reproduisant la panne sur un autre drone sur lequel elle venait d'être installée. L'E-Box est donc envoyée à l'industriel pour réparation.

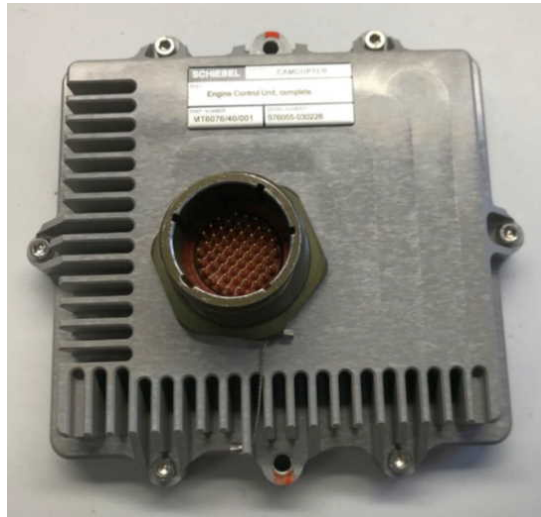
Figure 6 : ECU

L'ECU est un module électronique de contrôle destiné à la gestion du moteur. Il traite en temps réel les données à partir de différents capteurs installés sur le moteur et dans son environnement immédiat. L'ECU gère l'injection de carburant, l'allumage et le régime moteur.

L'ECU n°226 a été expertisé par le constructeur. L'inspection visuelle a été jugée satisfaisante. La présence de toutes les broches du connecteur a bien été constatée. Par ailleurs, la radiographie à rayons X n'a révélé ni fissure ni signe de choc ou de déformation sur le carter.

L'ECU n°226, impliqué dans le second évènement, suite à une panne moteur associée à l'alarme ECU Reset, a été expertisé par le constructeur. Sans défaut détecté, cet ECU semblait fonctionner nominalement.

Le quartz de l'oscillateur ne présente pourtant pas d'anomalie. Tous les quartz des ECU incriminés proviennent cependant d'un même lot. Dans des conditions d'emploi où la température est élevée, certains quartz arrêtent d'osciller sans que les expertises n'en déterminent la raison.
