# Bureau enquêtes accidents pour la sécurité de l'aéronautique d'État

## Rapport d'enquête de sécurité

A-2019-03-I

Date de l'évènement	20 mars 2019
Lieu	Base aérienne 113 de Saint-Dizier (Haute-Marne)
Type d'appareil	Rafale B
Organisme	Armée de l'air

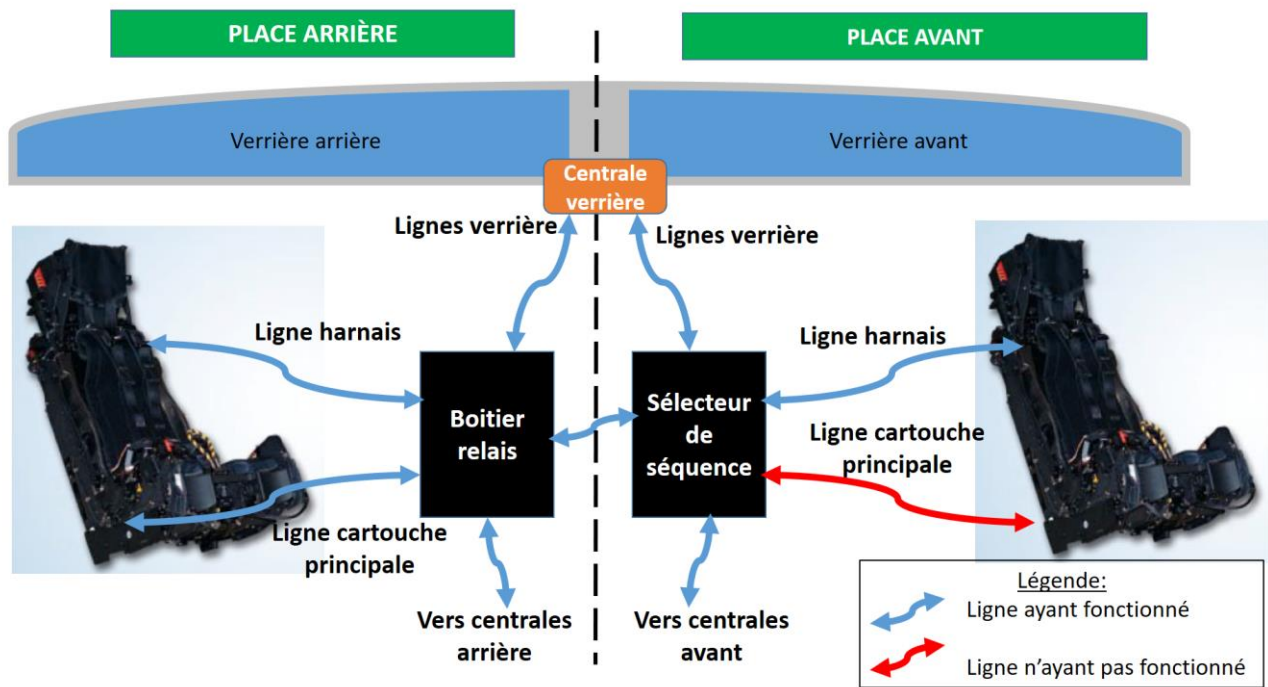
Figure 6 : schéma illustratif des constats sur le système de transmission pyrotechnique de l'avion

- le siège a fonctionné de façon nominale ;
- l'ordre d'éjection fait suite à une action sur la poignée d'éjection ;
- le boîtier de tête présente un endommagement inhabituel (figure 6) et le dossier n'est plus en place ;
- le système de découpe verrière a fonctionné de manière optimale (la centrale et les lignes pyrotechniques) ;
- les transmissions pyrotechniques vers la place avant ou les centrales arrières ont fonctionné nominalement y compris au travers du boîtier relais place arrière.

La poignée d'éjection a été retrouvée anormalement séparée du siège sur le site de l'accident. Cette séparation est consécutive à la rupture de la biellette de liaison entre la poignée et la centrale à percussion. L'expertise métallurgique indique une rupture de type statique qui est consécutive à un effort supérieur à son dimensionnement (effort supérieur à 500 daN, non réalisable par la force humaine).

Ce dysfonctionnement interne est d'origine pyrotechnique. L'onde de détonation n'a pas été transmise d'un composant interne vers d'autres. Ainsi l'ordre pyrotechnique n'a pas permis d'activer la ligne entre le séquenceur et le siège avant (Cf. paragraphe 2.1.7.2) et a occasionné le déplacement interne d'une pièce qui en prenant appui sur la ligne et sous l'effet de la déflagration a occasionné la rupture du carter du sélecteur à l'endroit où la ligne est maintenue.

Cette rupture a eu lieu en raison d'un serrage incomplet de la vis de retenue de la ligne dans le corps du sélecteur.

L'origine du dysfonctionnement interne du séquenceur réside dans l'adoption de deux amendements approuvés en 2007 et 2008. La rupture du carter fait suite à ce dysfonctionnement et à un serrage incomplet de la vis de retenue de la ligne dans le corps du sélecteur.

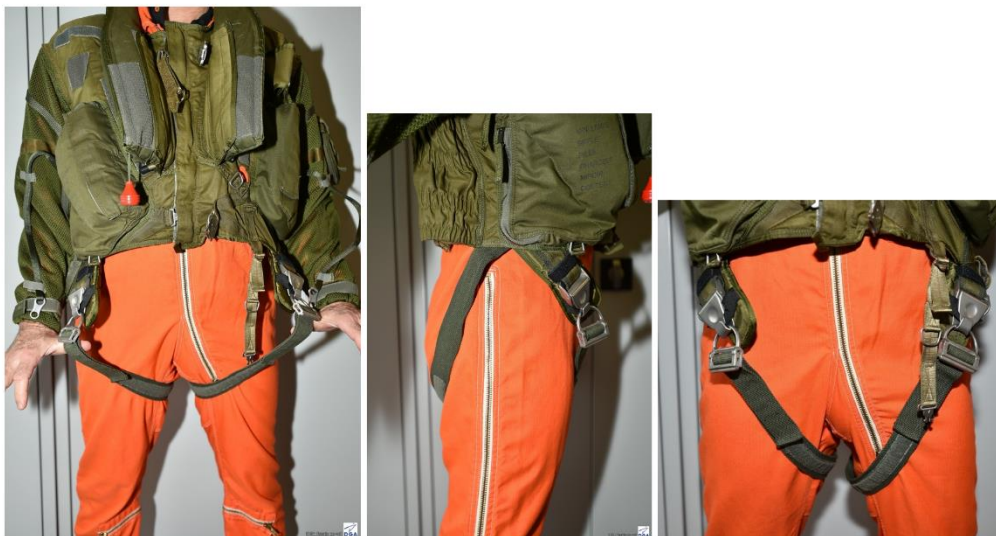
Tout d'abord, le gilet de combat est ajusté en position debout comme préconisé dans la notice.

Figure 17 : ajustement du gilet de combat en position debout
