Bureau enquêtes accidents pour la sécurité de l'aéronautique d'État

Rapport final d'enquête de sécurité

C-2019-11-I

Date de l'évènement	19 septembre 2019
Lieu	Région Occitanie
Type d'appareil	ATR 42-500 « version 600 »
Organisme	ATR

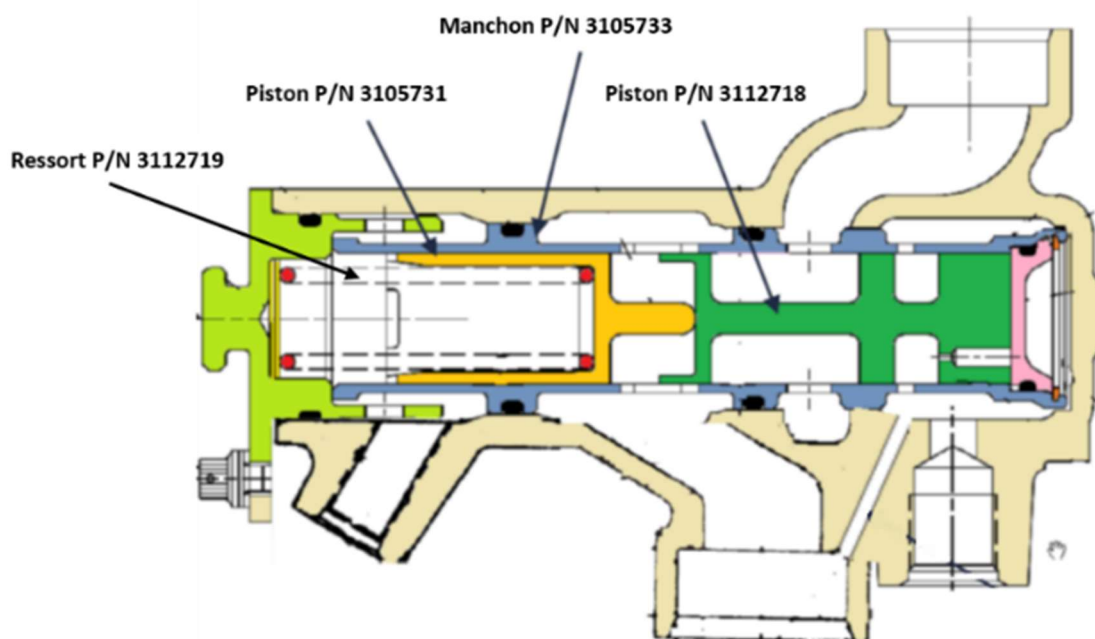
Figure 4 : schéma de la valve de régulation

Les deux pistons et le ressort constituant les pièces mobiles de la PRV ont été expertisés.

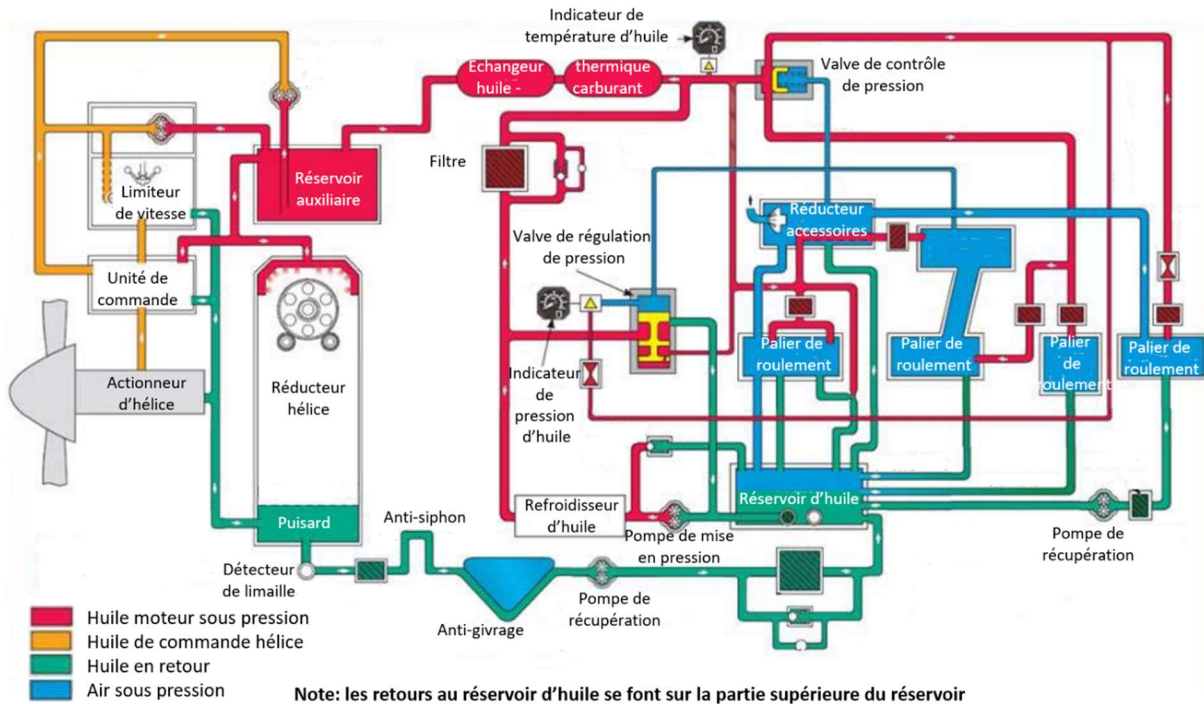
Figure 5 : schéma de principe du circuit d'huile du moteur PW127M

L'huile qui circule dans le moteur pour la lubrification est également utilisée par le régulateur hélice. Ainsi, une baisse de pression d'huile dans le moteur peut induire, à plus ou moins brève échéance, une difficulté de maintenir le pas de l'hélice dans la position désirée. Par la suite, si la pression d'huile diminuait encore, l'équipage serait contraint de couper le ou les moteurs.

L'alarme de faible pression d'huile moteur peut avoir des conséquences sur le fonctionnement du moteur et nécessiter son arrêt.

La chute intempestive et prolongée de la pression d'huile des deux moteurs est due à l'accumulation de l'huile dans le réducteur hélice. Les modifications de production apportées depuis 2018 aux réducteurs, en sont une cause technique nécessaire mais non suffisante. Une microgravité prolongée est également nécessaire pour déclencher le phénomène.
