# Bureau enquêtes accidents pour la sécurité de l'aéronautique d'État

## Rapport d'enquête de sécurité

C-2020-08-1

Date de l'évènement	16 juillet 2020
Lieu	Lherm (Haute-Garonne)
Type d'appareil	Integral R
Organisme	Aura Aero

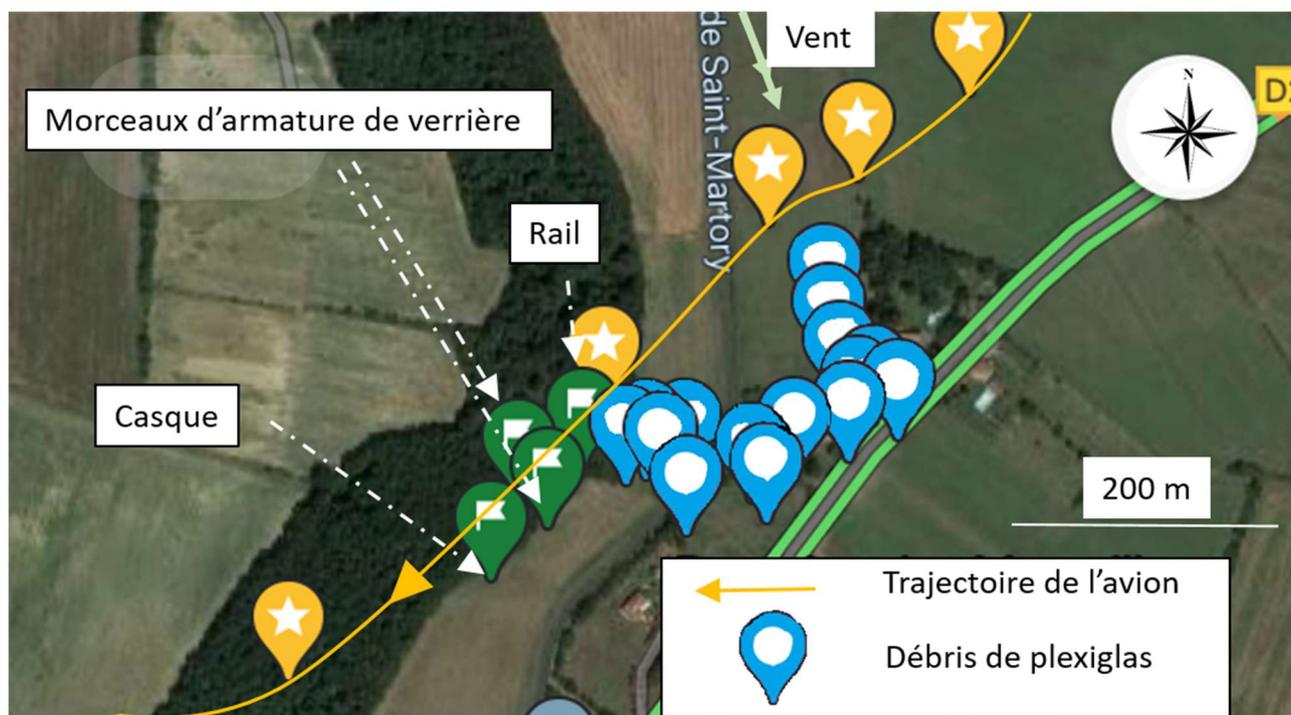
Figure 6 : cartographie des débris retrouvés

Des débris de la verrière et le casque du copilote, éjecté hors de l'avion, ont été retrouvés dans la zone du lieu-dit « Les Passets » par une équipe de la société Aura Aero.

Les inserts servants à la fixation du rail sont solidaires du rail. Des fibres de bois y sont collées.

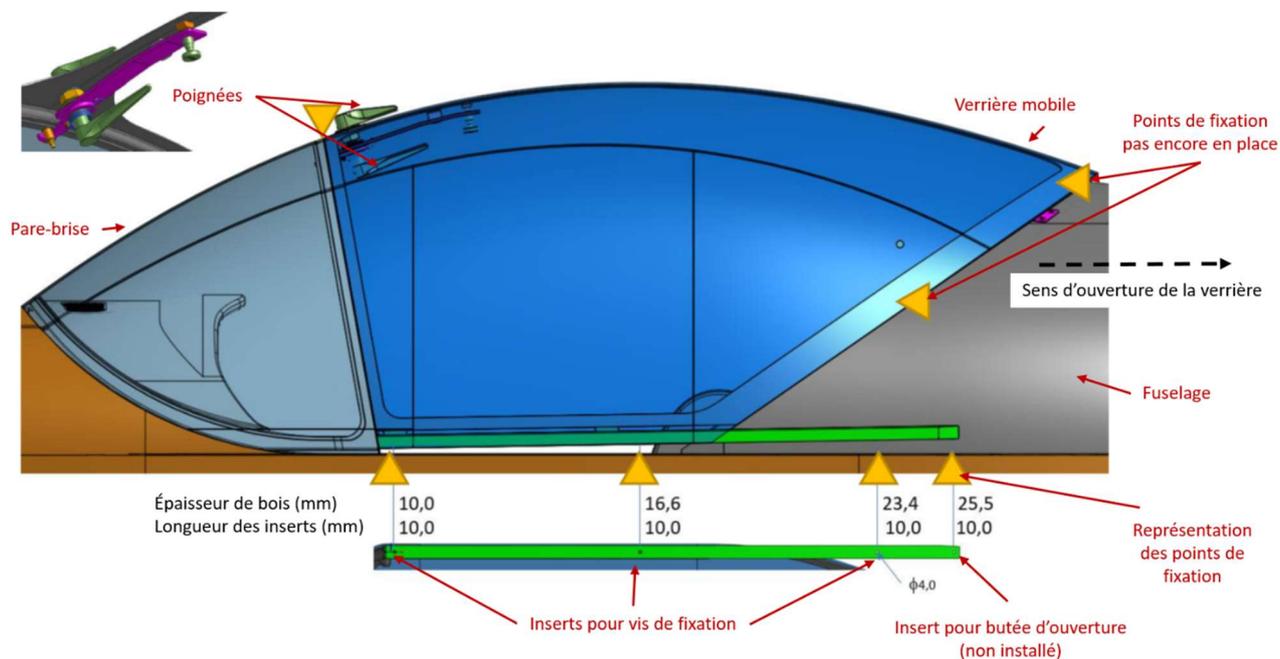
Figure 10 : schéma de la verrière de l'Intégral R

La verrière de l'avion Integral R est divisée en deux parties : le pare-brise et la verrière mobile. Le pare-brise et la verrière mobile sont constitués d'un polymère plastique collé sur un cadre en carbone. Le pare-brise est fixé à la partie bois du fuselage. La verrière mobile coulisse sur des rails latéraux fixés sur le fuselage par huit inserts filetés pour bois. Le système du mécanisme d'ouverture consiste en la translation de la verrière vers l'arrière dans la limite de la plage de longueur de voie (cf. figure 10).

La section de cadre du pare-brise et l'avant de la verrière sont définis pour créer une forme d'assemblage lorsque les pièces sont en contact, verrière verrouillée.

Le verrouillage de la verrière se fait au moyen d'une poignée accessible dans ou hors de l'aéronef. La poignée est associée à un mécanisme de fixation de la verrière au cadre du pare-brise.
