Bureau enquêtes accidents pour la sécurité de l'aéronautique d'État

Rapport d'enquête de sécurité

C-2022-06-A

Date de l'évènement	12 avril 2022
Lieu	Prat-Bonrepaux (Ariège)
Type d'appareil	INTEGRAL R
Organisme	Aura Aéro

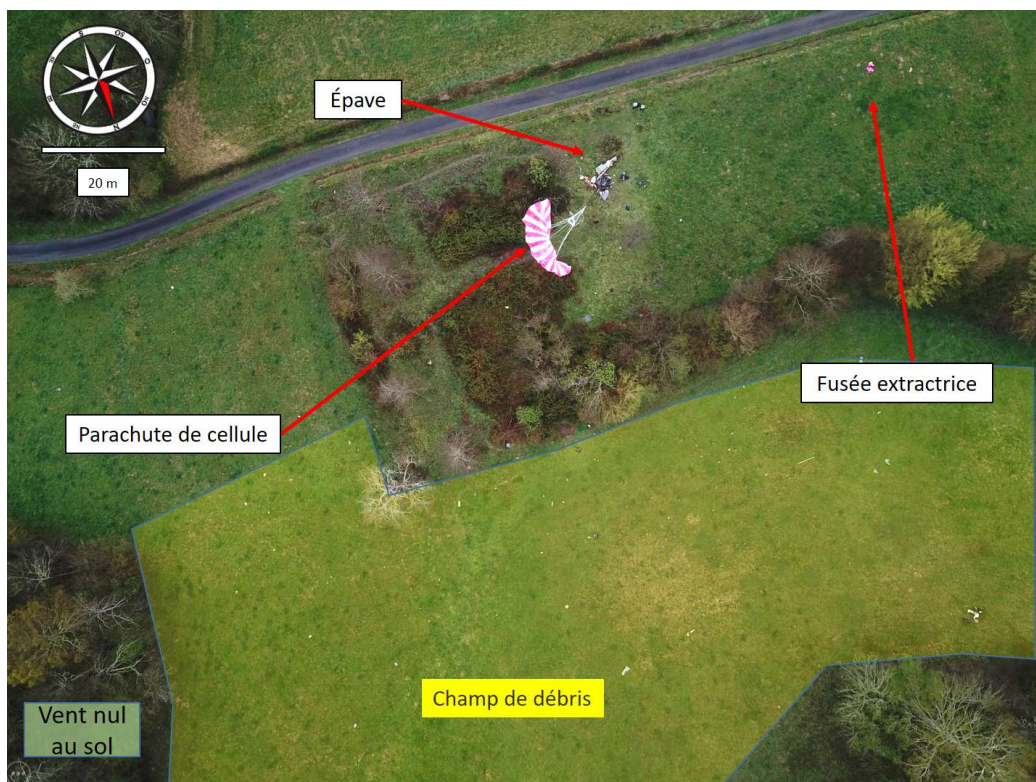
L'appareil a percuté le sol dans un champ non cultivé, à proximité d'une petite route sur la commune de Prat-Bonrepaux.

Figure 4 : zone d'impact

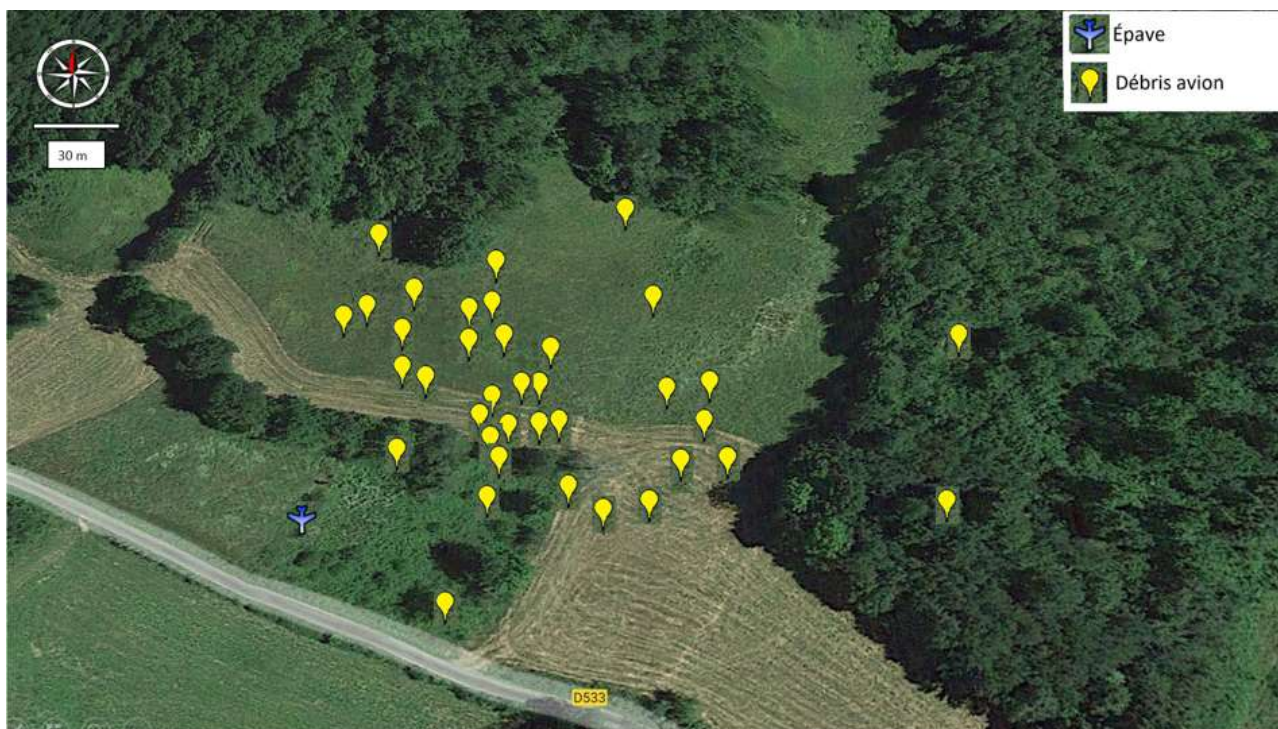
Plus au nord-est pour 40 à 80 mètres, derrière une ligne d'arbres et dans un champ surélevé en bordure de forêt, plusieurs débris sont dispersés parmi lesquels sont reconnaissables, le plan horizontal fixe, la barque inférieure du fuselage, des éléments du revêtement supérieur du fuselage, le coffret du parachute de cellule et des fragments de verrière. Le copilote est retrouvé en limite sud du champ de débris.

Figure 5 : relevé du positionnement des débris

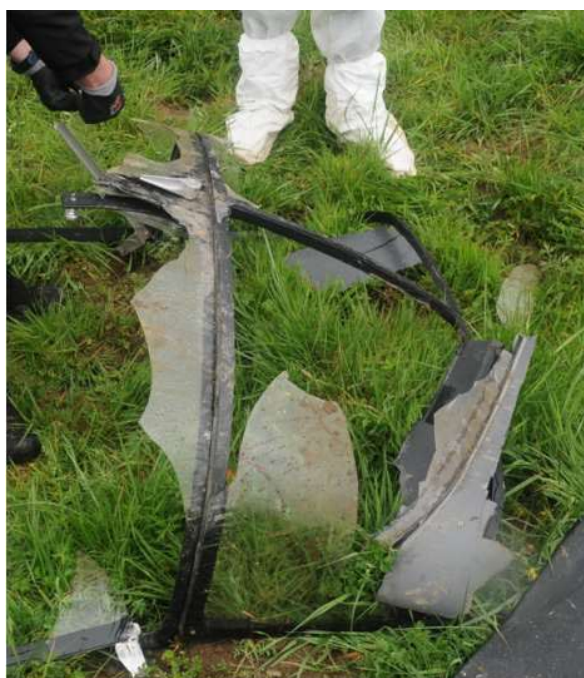
Figure 9 : montants de verrière et parebrise

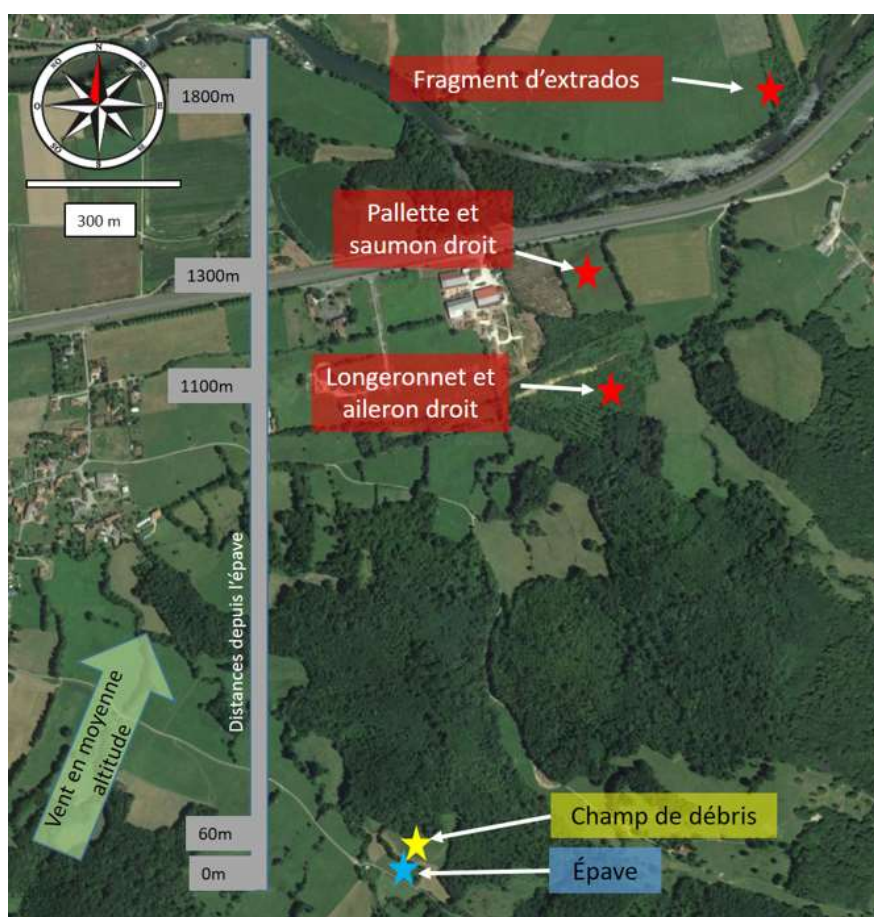
Des fragments appartenant au fuselage et à la verrière sont éparpillés dans le champ de débris situé à moins de 100 m de l'épave. Ce champ de débris est identifié par la couleur jaune sur les figures suivantes.

L'épave située sur la zone d'impact est identifiée par la couleur bleue.

Figure 13 : répartition des débris par rapport au point d'impact.

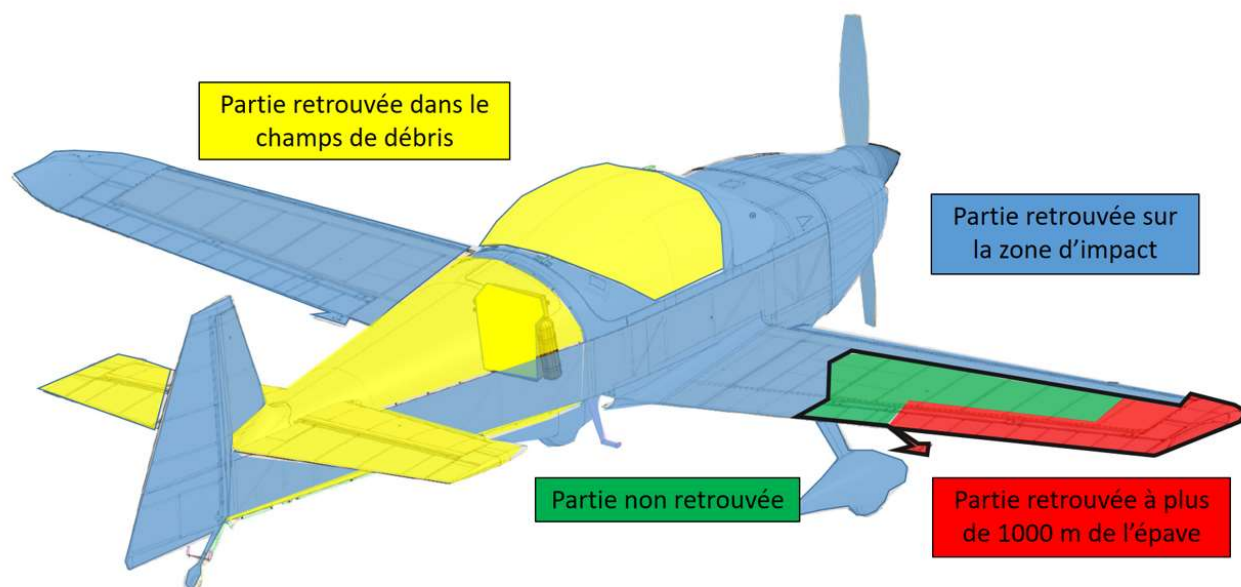
Figure 14 : identification des débris en fonction de leur répartition au sol.

Une partie de l'aileron droit, comprenant le guignol, et une large surface de l'extrados, identifiées sur la figure 14 par la couleur verte, n'ont pas été retrouvées malgré les moyens importants engagés (calculs de probabilité des trajectoires et sept campagnes de recherches au sol représentant plus de cent jours/personnes).

Les débris retrouvés en zone rouge (cf figure 14), c'est-à-dire à plus de 1000 mètres de l'épave, proviennent tous de l'aile droite : la partie principale de l'aileron, le fragment de longeronnet encore fixé à l'aileron, le winglet, la palette et un fragment d'extrados. Une analyse des zones d'incertitudes comparée à la trajectoire de l'aéronef permet d'établir que ces débris ont été probablement perdus au même moment, à une hauteur d'environ 6 000 ft. A cet instant, l'appareil est en perte de contrôle alors qu'il sort de son dernier virage.

Les débris retrouvés en zone jaune (cf figure 14), situés entre 40 et 80 mètres de l'épave, proviennent en majorité de la verrière et de la partie située à l'arrière du cockpit (fuselage et gouverne de profondeur). Les fragments sont regroupés dans une zone de faible dimension, y compris pour les plus légers, ce qui indique que la séparation de l'appareil s'est produite à faible hauteur. Le corps du copilote se trouve en limite sud de cette zone.

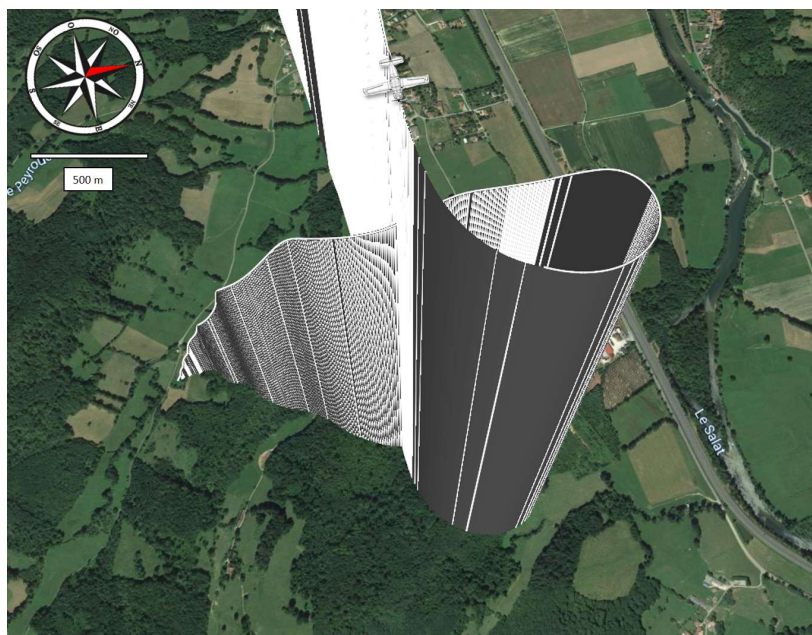
Figure 21 : détail sur le virage de l'évènement

Lors du virage de l'évènement, l'EFIS enregistre un facteur de charge moyen de 6,5g alors que l'ordre prévoyait une manœuvre à 7g. La vitesse de l'appareil est alors de 340 km/h en diminution. La mesure du rayon de virage à cet instant démontre pourtant que l'appareil subit un facteur de charge de 7g. De plus, l'aiguille historique¹⁹ de l'accéléromètre mécanique retrouvé dans le cockpit indique 7g. Sachant qu'aucune autre manœuvre n'a été réalisée à ce niveau de facteur de charge au cours du vol, le dernier virage est donc bien conforme à l'ordre d'essais.

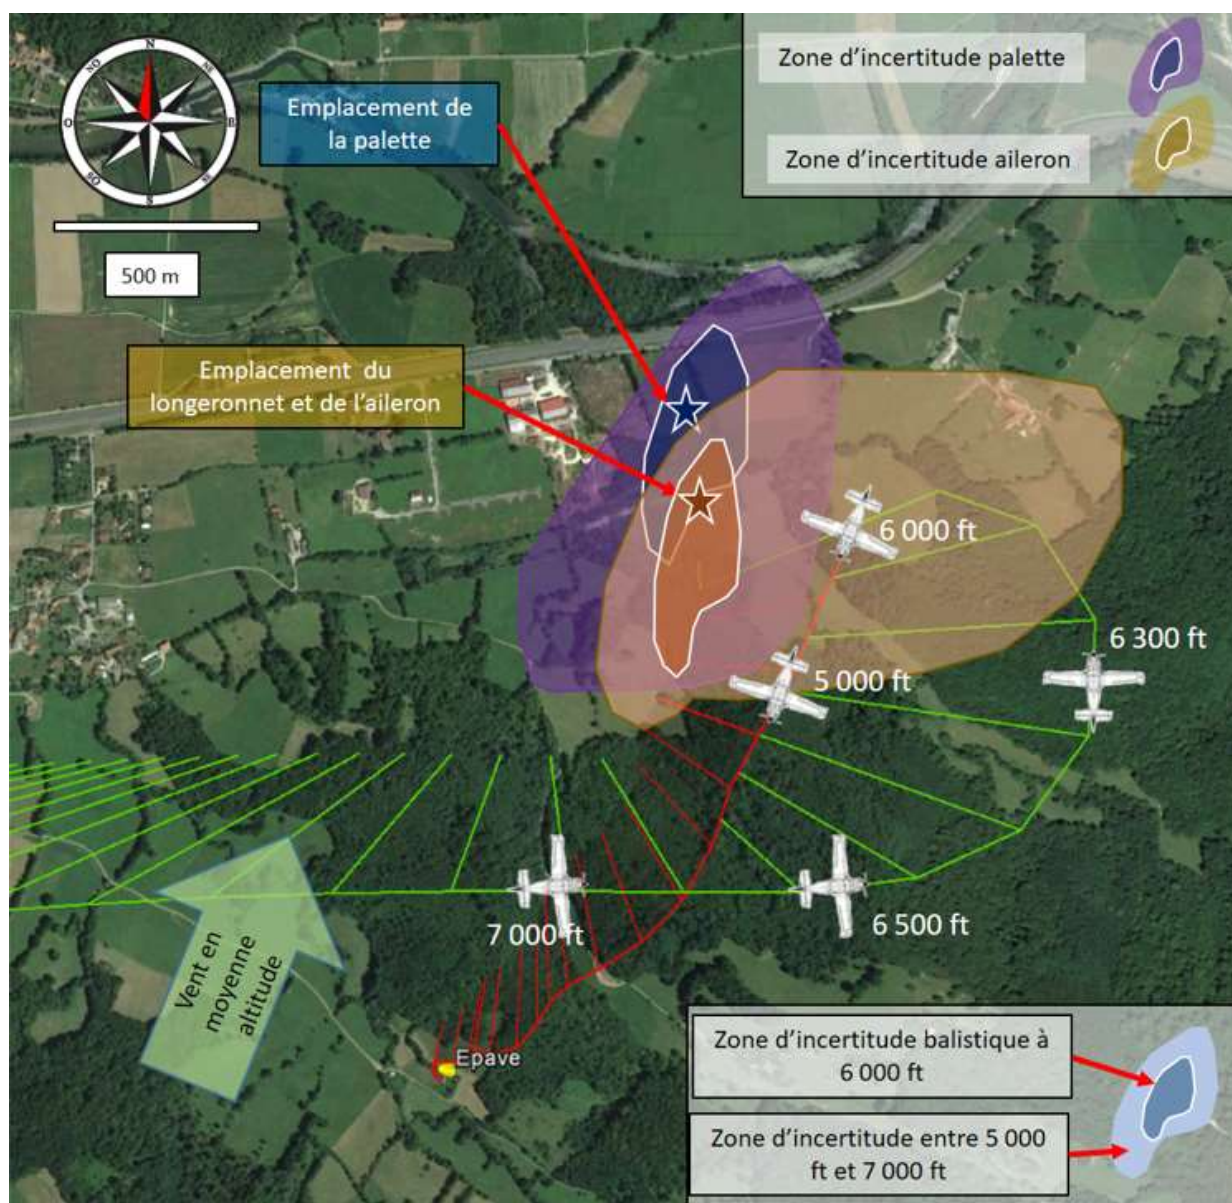
Figure 22 : zones d'incertitude issues de l'analyse balistique de l'aileron et de la palette

Compte tenu de leur faible poids et de leur large surface, il est difficile d'établir la trajectoire des débris d'extrados. Seul un morceau d'extrados a été retrouvé à près de 2 000 mètres de l'épave. Cependant, compte tenu de son éloignement du site d'impact de l'appareil, on peut supposer que ce type de débris s'est désolidarisé de l'aile droite à peu près au même instant que les parties « rouges » et qu'il a dérivé sous l'effet du vent.

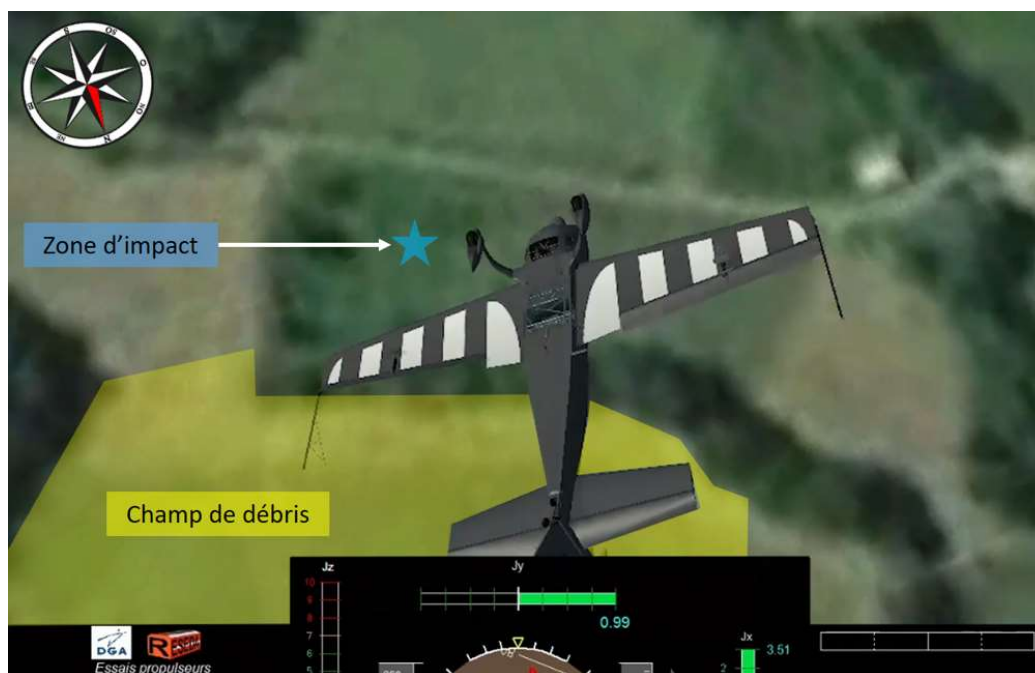
Le positionnement du champ de débris « jaunes » par rapport à la trajectoire finale de l'appareil met en évidence une zone de rupture située à la verticale de ce champ, alors que l'avion passe sur le dos à une hauteur d'environ 1 000 ft.

Figure 23 : restitution de la trajectoire finale (figuratif avion non représentatif de l'INTEGRAL R)

Une grande partie de la verrière, du fuselage et de la gouverne de profondeur a été perdue en vol au moment où l'appareil passait 1 000 ft sol en descente. Le copilote a probablement été expulsé du cockpit au même moment.

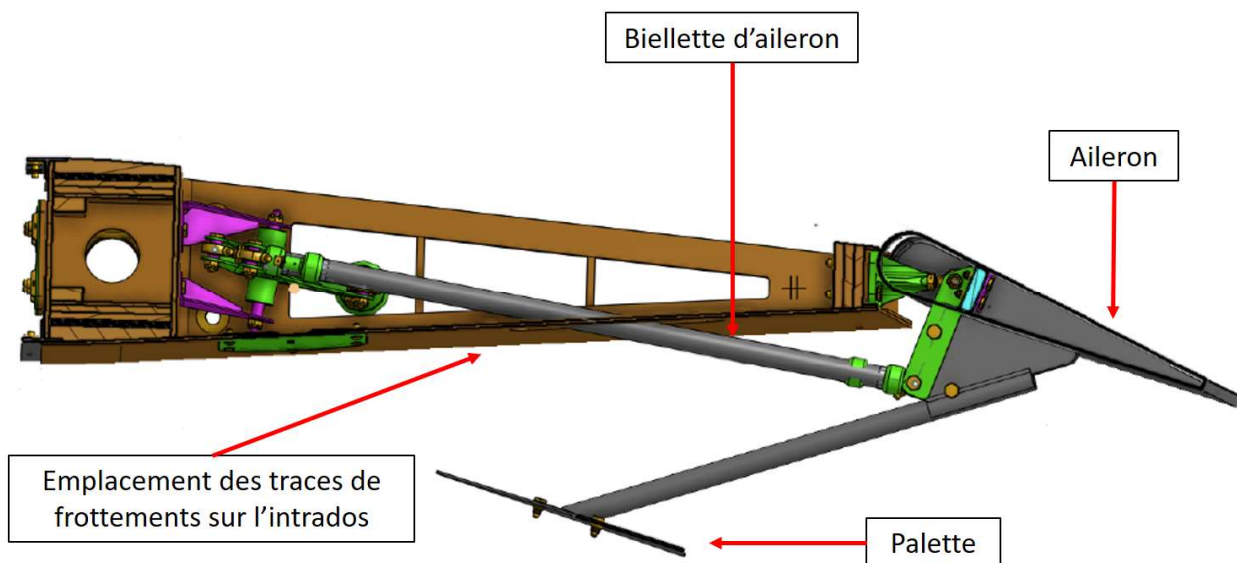
Lorsque l'aileron est en position basse, le sommet de la palette se situe à proximité de ces traces de frottements.

Figure 33 : vue transversale de l'aile au niveau de la palette

Durant le vol, la palette droite est entrée en contact avec l'intrados de la voilure droite.

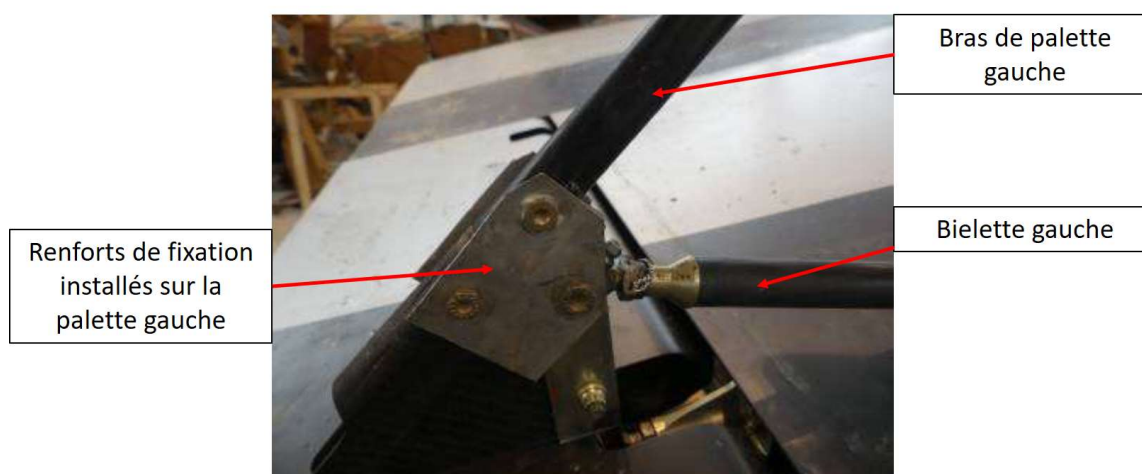
Lors de l'examen de l'épave, un léger jeu a été observé dans la fixation du bras de liaison de la palette gauche sur le guignol sans qu'il ait pu être établi si ce jeu était présent avant l'impact. La palette gauche présente plusieurs différences avec celle de droite :

- son tube de renfort est plus long d'environ 25 mm par rapport à celui de droite ;
- deux platines renforçant la fixation ont été ajoutées ;
- les fixations des triangles ne sont pas les mêmes.

Figure 35 : fixation palette gauche

Les deux palettes présentent des différences notables. Leurs propriétés de résistance et d'élasticité ne sont donc pas identiques.

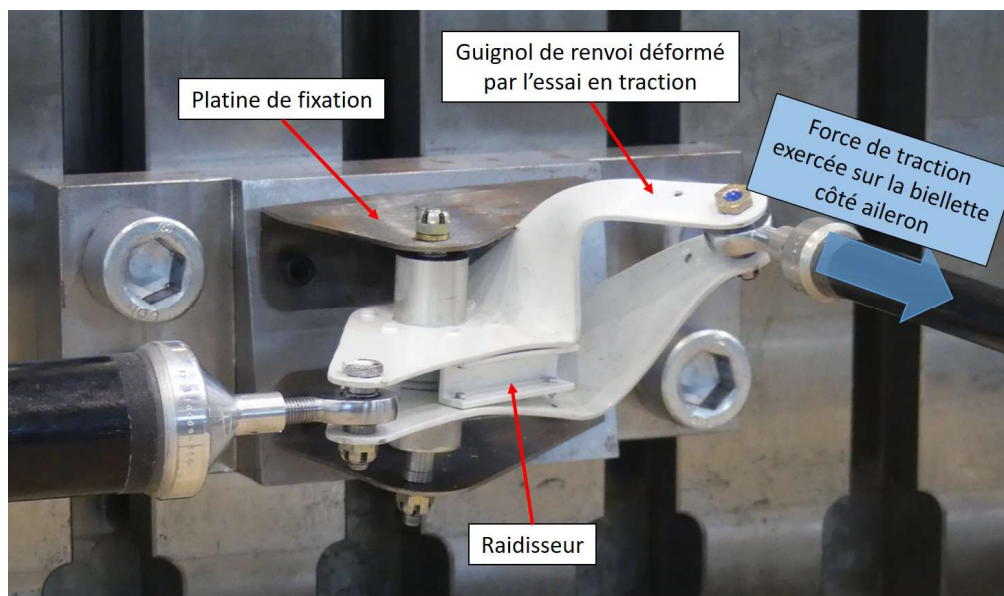
La biellette n'étant plus connectée à l'aileron, les déformations observées ne sont pas dues à l'impact au sol. Des essais statiques menés en laboratoire sur des pièces représentatives ont permis d'établir que le renvoi s'est déformé sous l'effet d'une traction en provenance de la biellette reliée à l'aileron. Il a été possible de reproduire une déformation très similaire à celle de l'accident avec une force de plus de 5 kN³⁰.

Figure 41 : guignol, similaire à celui de l'accident, déformé par l'essai en traction avec une force supérieure à 5 kN

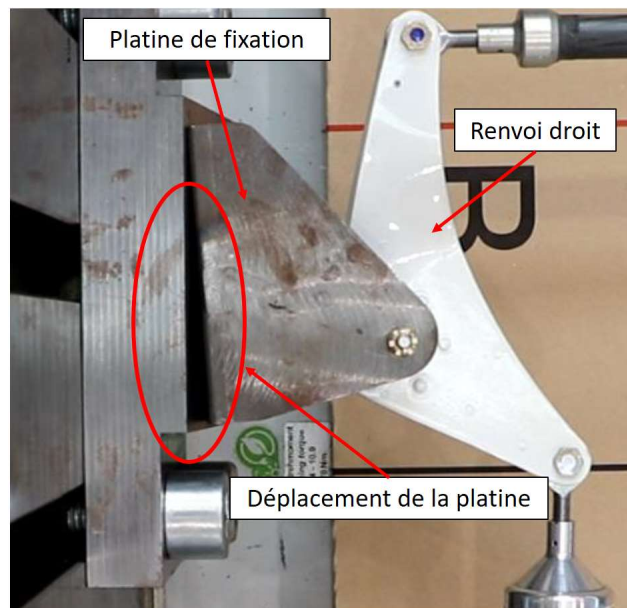
Les essais ont démontré que la platine de fixation est la première pièce à subir une déformation, laissant apparaître un décollement jusqu'à 1,43 cm du longeron pour une traction avoisinant les 5 kN, c'est-à-dire juste avant la déformation du renvoi. Lorsque la force de traction s'annule, le décollement se réduit et la platine retrouve une position sensiblement identique à celle de la platine de l'accident de l'ordre de 0,7 cm.

Figure 42 : déplacement de la platine lors des essais en laboratoire

La platine de fixation a subi une déformation plastique sous l'action d'une force de traction, décalant sa position initiale.

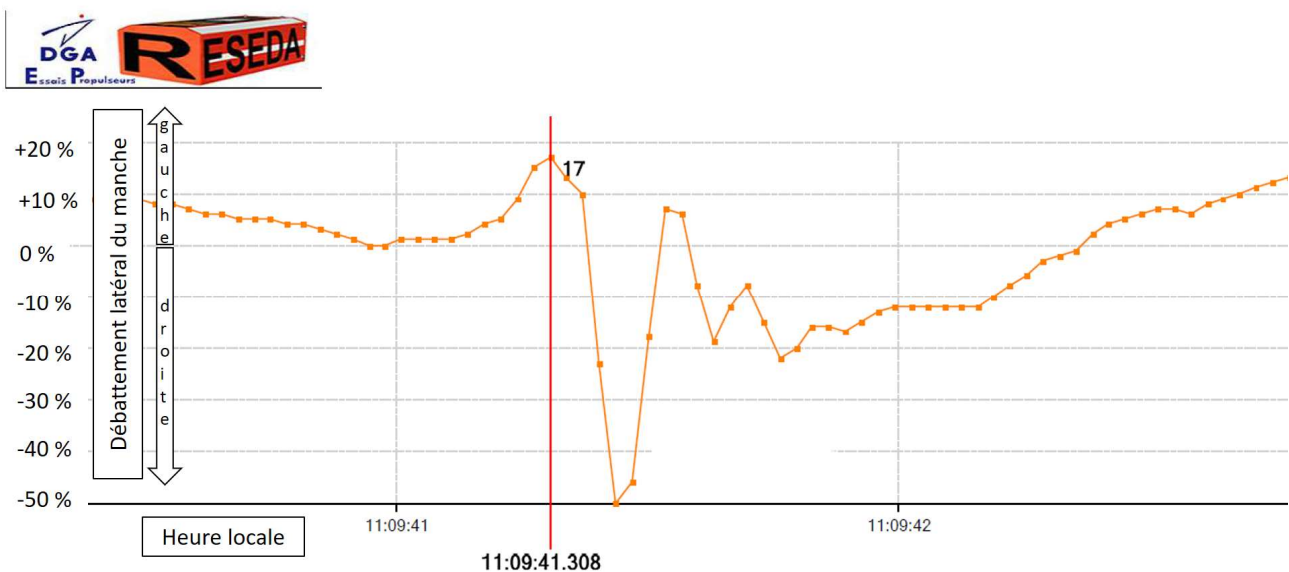
Figure 45 : déplacement du manche

Au voisinage de l'évènement, le manche se déplace rapidement à gauche en moins de 0,5 secondes jusqu'à une amplitude de 17% de son débattement maximal, puis il bascule brutalement à droite avant d'osciller latéralement autour d'une valeur moyenne de 15% à droite. En raison de la fréquence d'échantillonnage de l'enregistreur (30 Hz), la valeur maximale atteinte à droite n'a pas été mesurée mais est probablement supérieure à 50% du débattement maximal.

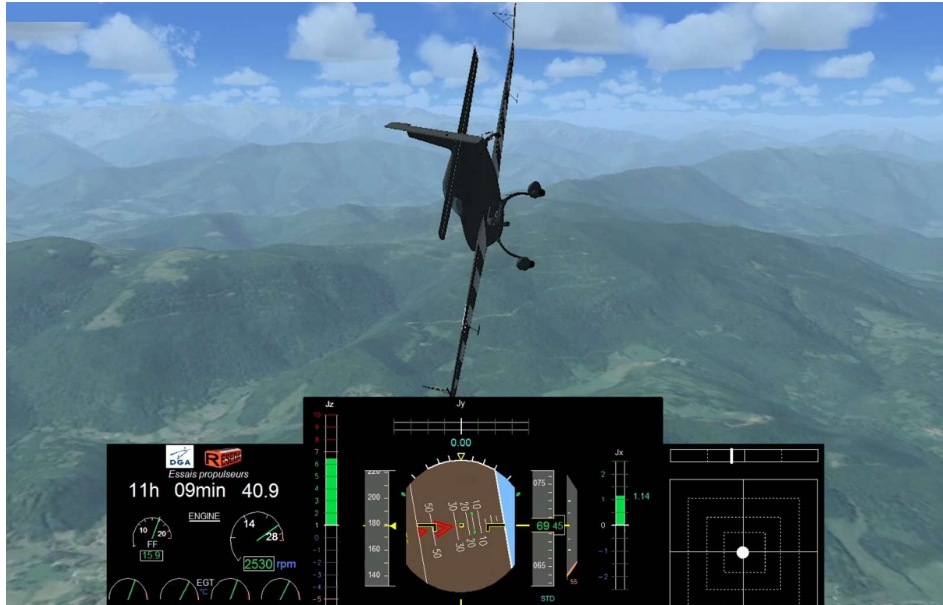
Le dernier virage avant la perte de contrôle est initié en descente à une altitude d'environ 8 000 ft sous 7g à 330 km/h. Le roulis est stable à 80° à gauche avec une assiette de 25° à piquer. Le gauchissement reste sensiblement au neutre et le pilote contrôle la cadence à la profondeur afin de maintenir le facteur de charge. La gouverne de direction est légèrement inclinée à gauche dans le sens du virage. L'incidence de l'aile est alors d'environ 13°, c'est à dire à 6° du décrochage dynamique.

Figure 46 : attitude de l'appareil juste avant l'évènement (figuratif avion non représentatif de l'INTEGRAL R)

Au bout de 6 secondes de virage stabilisé à gauche, l'appareil vire brutalement à droite avec un taux de roulis qui passe par un maximum de 260°/sec ce qui représente une augmentation d'incidence locale de l'aile allant de +6° à +12°. Cette montée brutale d'incidence provoque donc le décrochage dynamique de la moitié de l'aile droite et embarque l'appareil dans un tonneau à droite.

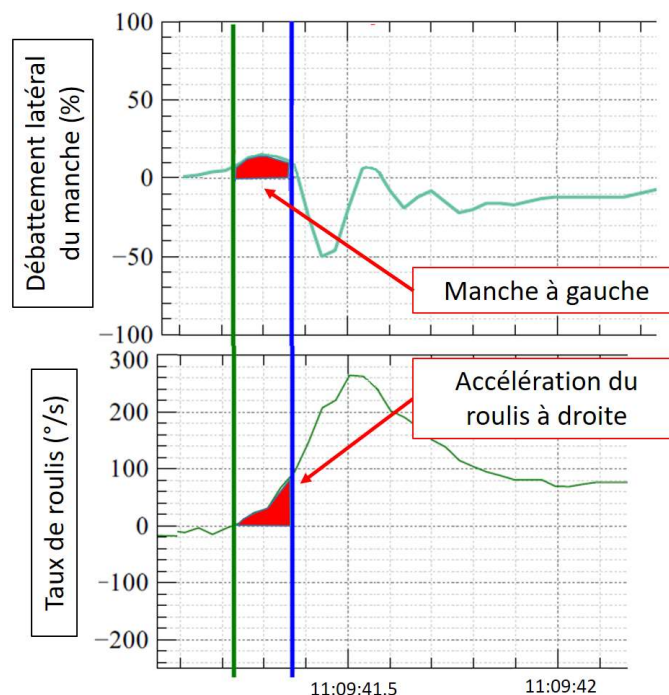
L'expertise des données de vol met en évidence que la mise en roulis à droite débute alors que le manche pilote est incliné à l'opposé.

Figure 47 : débattement du manche pilote et taux de roulis

La perte de contrôle se caractérise par une mise en roulis qui s'accélère à droite et provoque le décrochage de l'aile droite. Cette manœuvre n'est pas imputable au pilote.

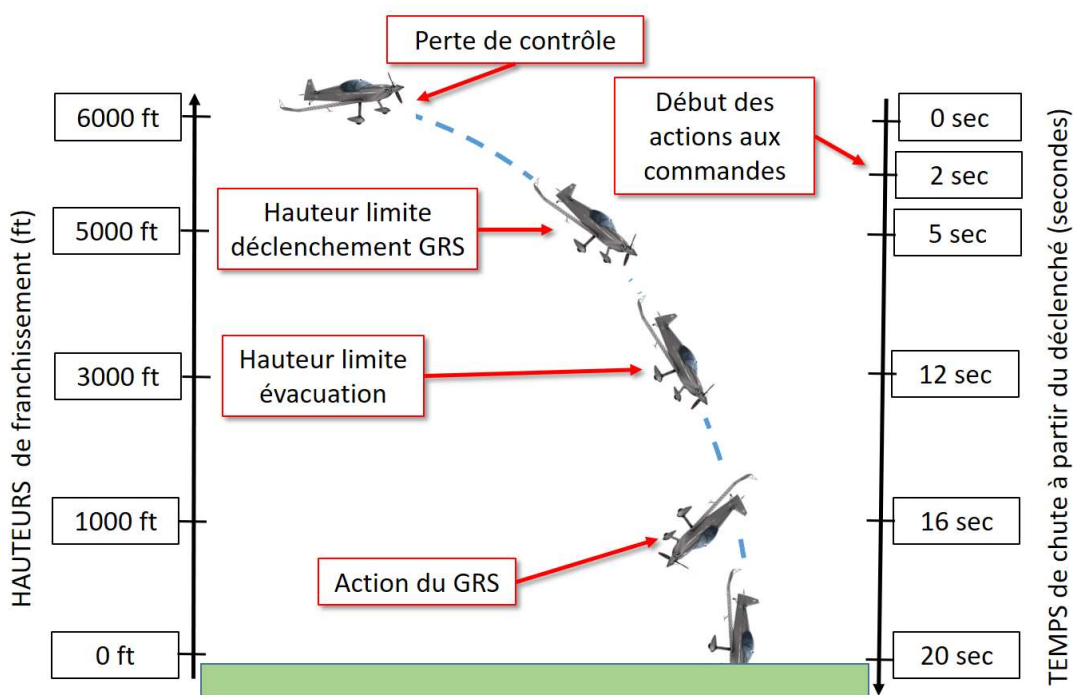
Au moment de l'évènement, l'appareil vole à 330 km/h et franchit en descente la hauteur de décision de 5 000 ft en 5 secondes.

Figure 48 : chronologie de la chute

La procédure d'utilisation des moyens de survie ne couvre pas toutes les situations, ce qui a pu retarder la prise de décision.

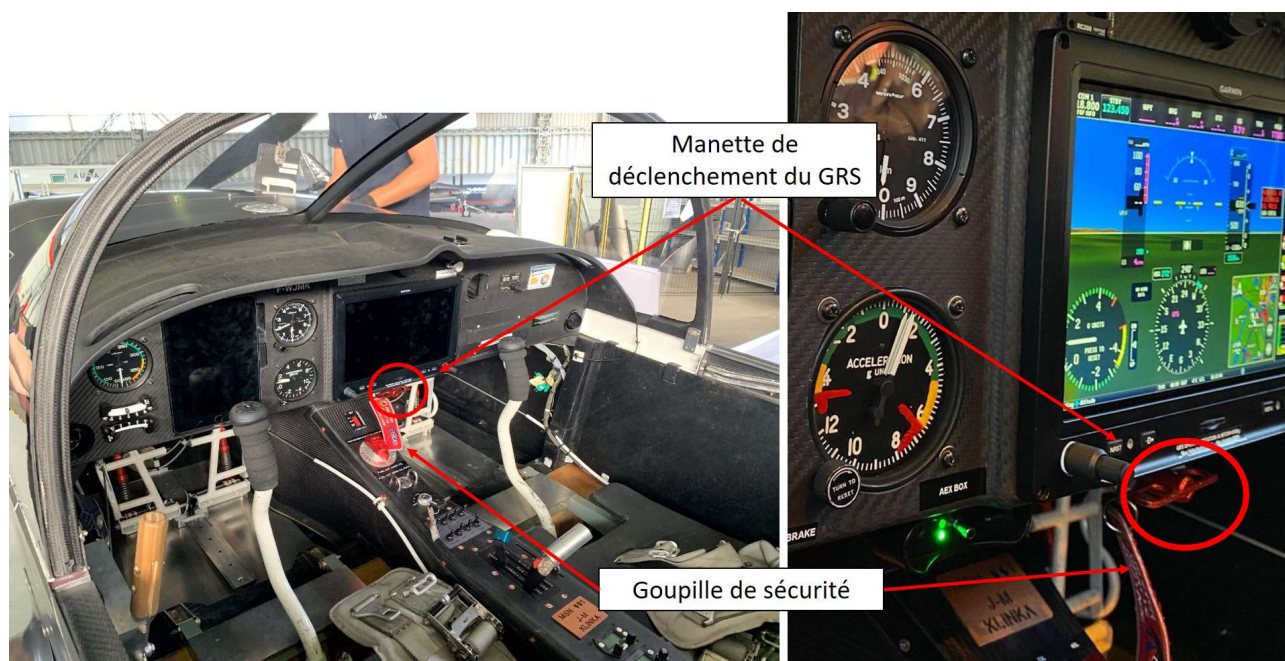
Figure 50 : position de la manette de déclenchement du GRS

La manette de déclenchement du GRS est encastrée sous l'écran de l'EFIS et affleure à peine du tableau de bord. Elle est située à égale distance de la place gauche et de la place droite.

Pour l'atteindre, lorsque son corps est entravé par le harnais, le pilote doit tendre le bras sous le tableau de bord. En raison de la destruction du cockpit, il n'a pas été possible de mesurer la distance séparant le pilote du dispositif. Il est cependant probable que, sous facteur de charge, cette action soit rendue difficile, voire impossible, en fonction de la brutalité des évolutions. Pendant la chute de l'appareil, on enregistre des évolutions très rapides du facteur de charge allant de 0g à 4g avec de forts jolts.
