Bureau enquêtes accidents pour la sécurité de l'aéronautique d'État

Rapport d'enquête de sécurité

S-2021-18-A

Date de l'évènement	12 septembre 2021
Lieu	Villard-de-Lans (Isère)
Type d'appareil	EC 145 – C2
Organisme	Direction générale de la sécurité civile et de la gestion des crises

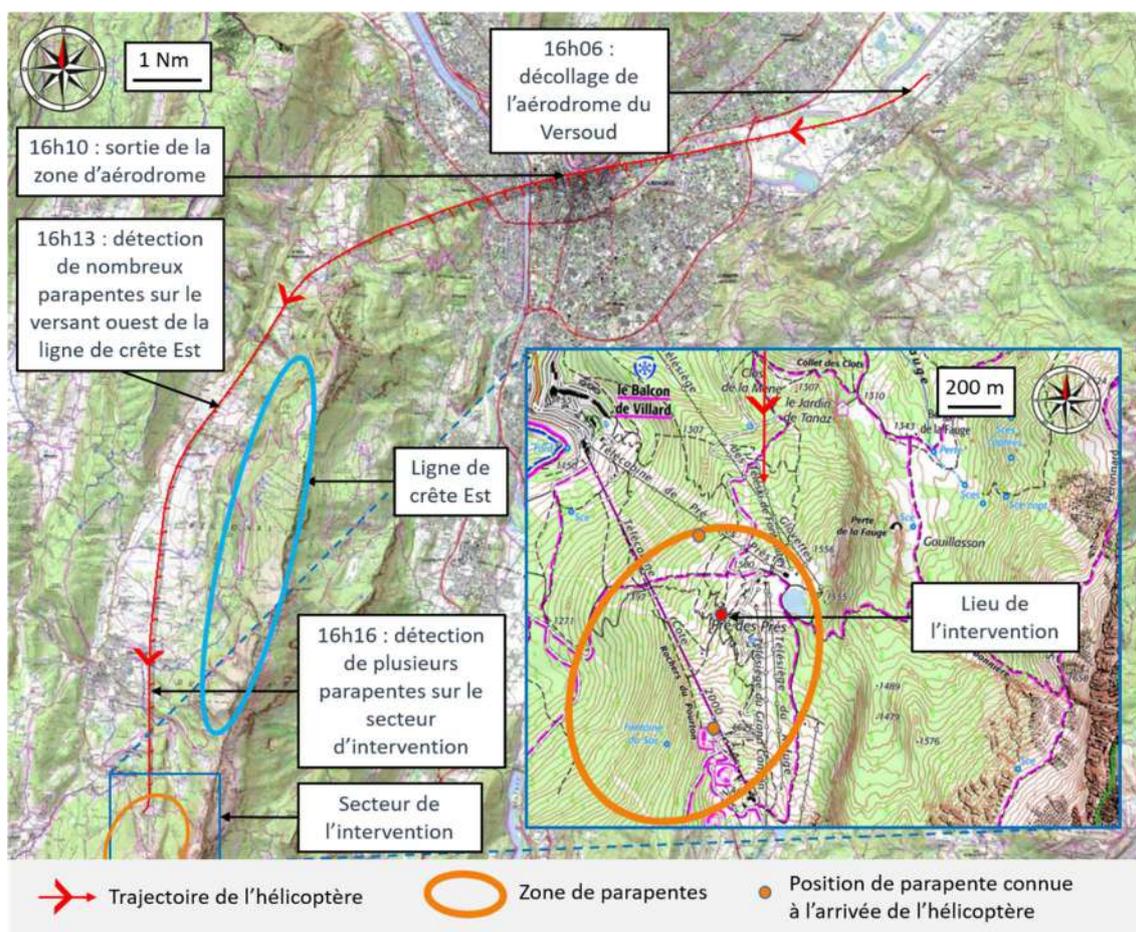
Figure 1 : transit et arrivée de DRAGON 38 sur le secteur d'intervention

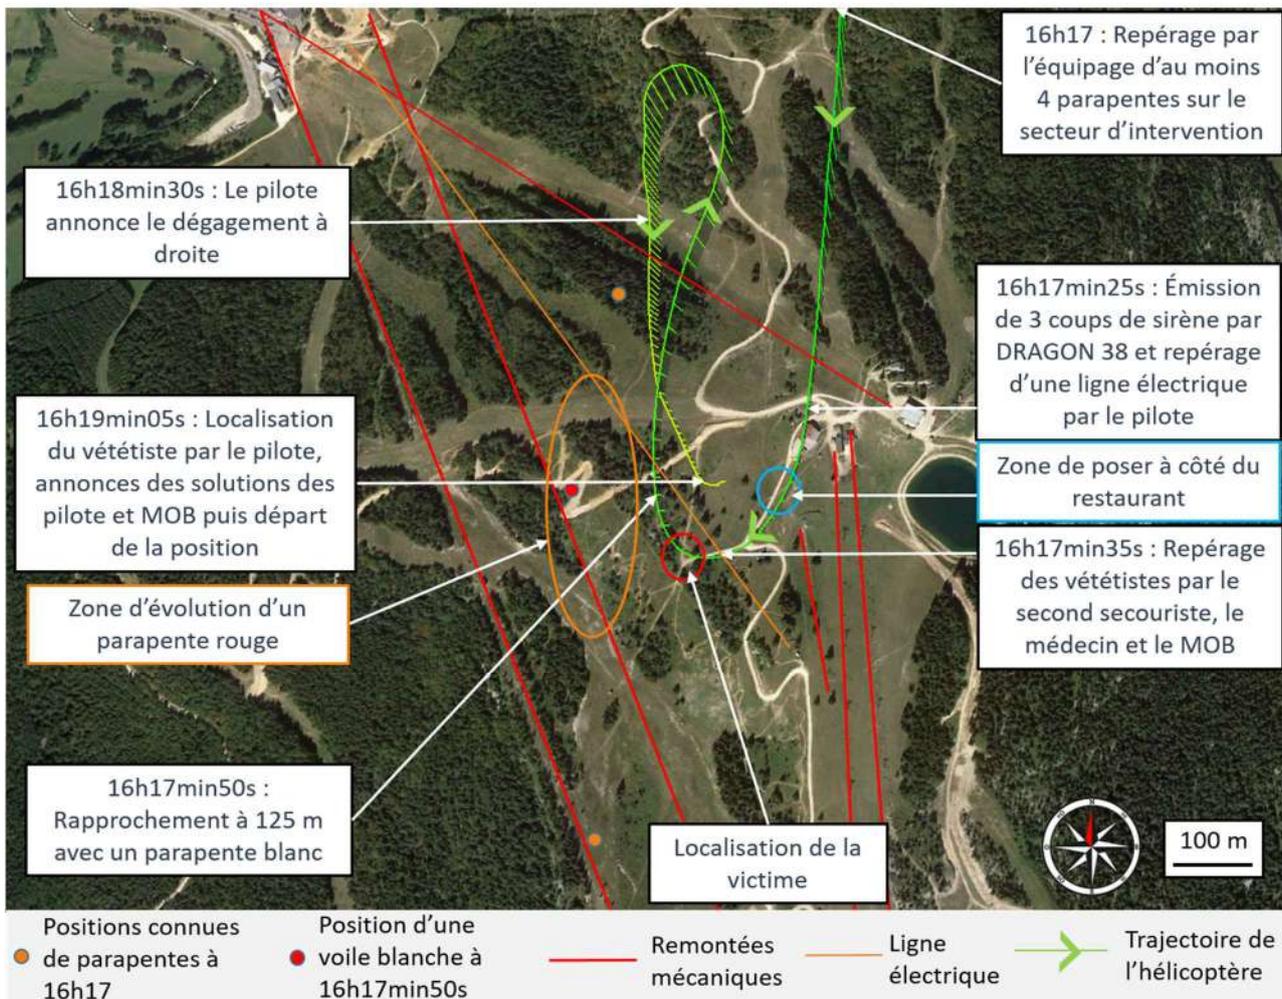
L'hélicoptère s'éloigne ensuite pendant une dizaine de secondes du lieu de localisation de la victime, puis vire par la gauche tout en entamant une réduction de vitesse. Pendant le virage, le médecin annonce au pilote que la victime se trouve dans la pente, à la verticale des parapentes, alors que le MOB surveille les parapentes. L'hélicoptère avance ensuite à très basse vitesse face à la position des vététistes. Montant légèrement pour garder une trentaine de mètres de hauteur sol, le pilote annonce son dégagement à droite. Le médecin et le second secouriste le guident pour qu'il identifie la position de la victime, tout en annonçant deux parapentes sur le secteur. Après une trentaine de secondes, à 16h19, le pilote identifie la position du vététiste et le MOB propose alors de se poser et couper les moteurs sur une aire plane située à côté d'un restaurant. Le pilote évoque la possibilité de réaliser un appui-patin dans la pente tandis que l'hélicoptère avance à très faible vitesse face à la pente et à une trentaine de mètres du sol pendant quelques instants.

Figure 2 : début de l'intervention

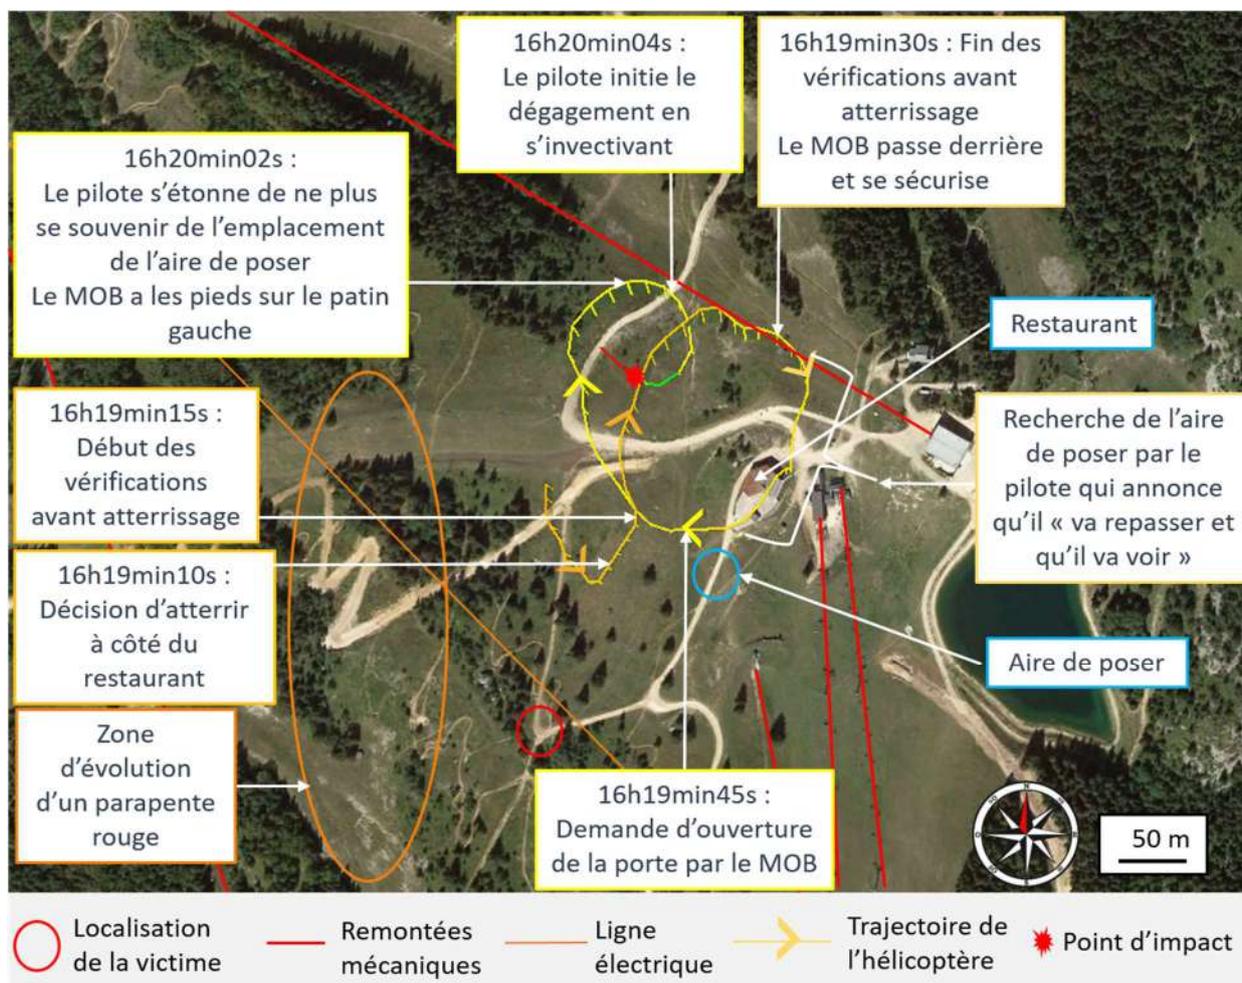
L'hélicoptère dégage ensuite à basse vitesse, par la gauche vers le nord, tandis que le MOB propose à nouveau d'atterrir à proximité du restaurant, option que le pilote valide en annonçant clairement sa décision. Le MOB réalise ensuite les vérifications avant atterrissage alors que l'hélicoptère évolue par la droite pour rejoindre la verticale du restaurant au cap sud. Le MOB annonce qu'il passe dans la soute cargo et se sécurise tandis que le pilote lui demande où se trouve la zone de poser. Le MOB lui répond qu'elle est derrière le restaurant puis lui annonce le passage à la verticale de cette dernière. Le pilote lui répond qu'il va « repasser et qu'il va voir » puis dirige l'hélicoptère vers la vallée, en légère descente. À 16h19 et 45 secondes, pendant l'éloignement à basse vitesse, le MOB annonce qu'il est sécurisé et demande l'autorisation d'ouvrir la porte arrière gauche, que le pilote lui donne. Puis le MOB annonce que la porte est ouverte et que tous les occupants sont attachés. Il positionne ensuite ses pieds sur le patin gauche, tandis que le pilote entame un virage par la droite à environ 20° d'inclinaison et en légère réduction de vitesse. Dix secondes avant la collision avec le sol, il poursuit son virage à droite, à vitesse très faible, en augmentant légèrement l'inclinaison à droite. Proche d'arriver face au restaurant, huit secondes avant l'accident, le pilote verbalise son étonnement de ne plus se souvenir de la localisation de la zone de poser. Il interrompt soudainement sa phrase pour s'invectiver lui-même, tandis qu'il s'aperçoit que sa vitesse indiquée est nulle, avec un vent secteur arrière. Il décide alors de dégager par la droite, en augmentant l'inclinaison, ce qui entraîne un fort taux de chute de l'hélicoptère dans le virage. Juste après une exclamation de surprise du pilote, l'hélicoptère heurte le sol avec le patin droit, alors qu'il aborde la pente descendante, toujours en virage à droite. Le nez de l'hélicoptère heurte ensuite frontalement un rocher, ce qui fait pivoter la cellule vers l'avant, entraîne la rupture de la partie arrière de l'appareil et le heurt du rotor principal avec le sol. La partie arrière de l'appareil poursuit sa course et atterrit sur le chemin situé 35 m en contrebas. La cellule et le rotor principal font un ou plusieurs tonneaux dans le sens horaire autour de l'axe de roulis. Ils finissent leur course sur le chemin, à quelques mètres de la partie arrière de l'appareil.

Figure 3 : fin du vol

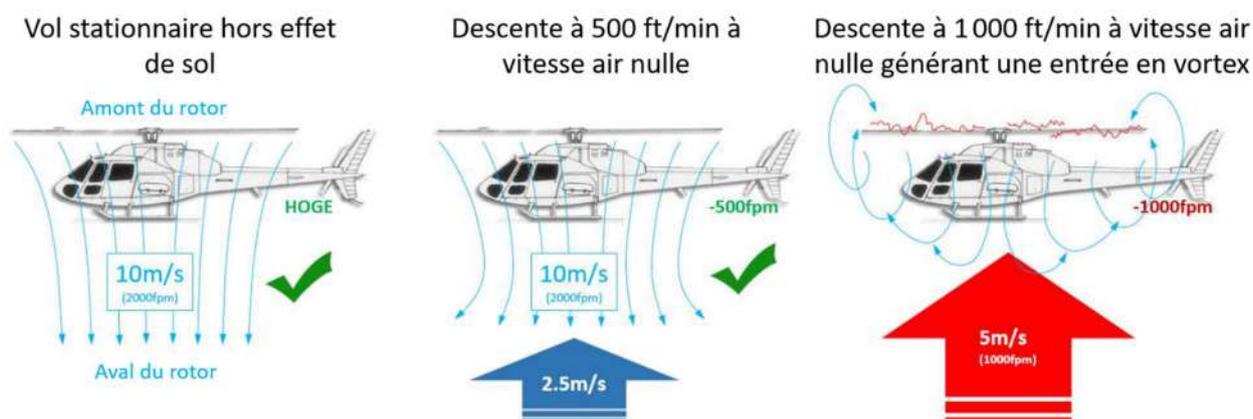
Figure 8 : génération d'un état de vortex en hélicoptère par installation d'un taux de descente

Dans le cas présent, l'analyse de l'accélération verticale enregistrée 10 fois par seconde démontre qu'il n'y a pas eu d'enfoncement caractéristique d'une entrée en vortex dans la phase finale du vol. De plus, aucune perte d'efficacité des commandes de l'hélicoptère n'a été constatée.
